# 硫酸烷基化装置的腐蚀与防范措施

王硕 李磊 刘冬辰

中国石油化工股份有限公司石家庄炼化分公司 河北石家庄 050000

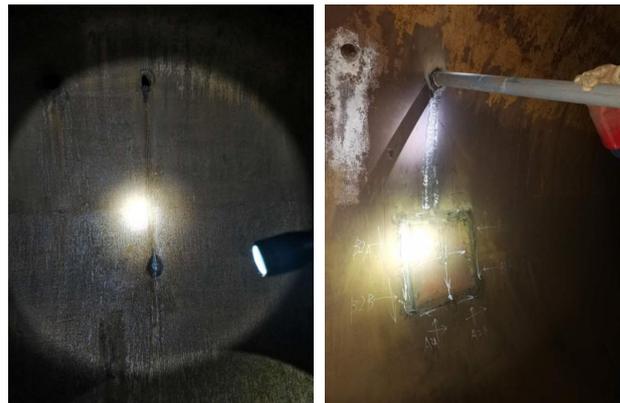
案例:某企业烷基化装置排酸罐 D309 发生罐体腐蚀泄漏,进罐检查腐蚀痕迹上看属于典型的氢至沟状腐蚀如图所示,硫酸从器壁进口进入直接沿器壁流下,存在冲蚀情况,且酸中少量的烃进入罐体存在相变,产生气泡,气泡在随酸沿器壁下流过程中发生破裂,加剧腐蚀。改进措施:检修期间对酸进料口内部进行延长,以确保酸不直接落入器壁,现已平稳运行 4 年。

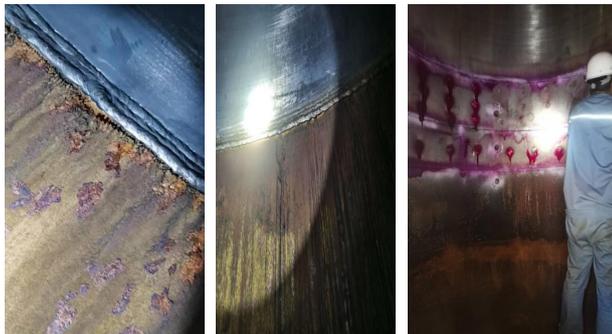
案例:某企业烷基化装置含酸气碱洗塔 C303 下部焊缝处腐蚀分析,2021 年大修检修设备鉴定发现,C303 下部焊缝处腐蚀,碳钢部位有明显沟状冲刷痕迹。该塔设计压力 0.35Mpa,设计温度 105℃,容积 35m<sup>3</sup>,制造日期 2017 年。介质为碱液、烃类、硫酸。中间筒体为 Q245 贴 NS1403 合金板(3+12mm),上下封头及下部 1520mm 直筒器壁为碳钢。

原因分析:设计原因,实际操作中液位在焊缝下部,液位以上部位存在酸腐蚀的可能性,酸性气从塔底进入,与从塔顶流下碱液逆向接触,在塔盘处发生中和反应,理论上酸性气越往塔顶升酸碱中和越充分,而塔底酸性气与碱液接触时间短,反应不充分,从而形成烯酸,沿器壁流至塔底。焊缝上部为 NS1403 合金,下部为碳钢,设计上未从本质安全处考虑。

改进措施:①在焊缝下部贴板(316L);②日常操作尽可能

能高液位操作,使液位没过 316L 与 NS1403 合金焊缝;③碱液 PH 值按上限控制,减少酸环境的产生。

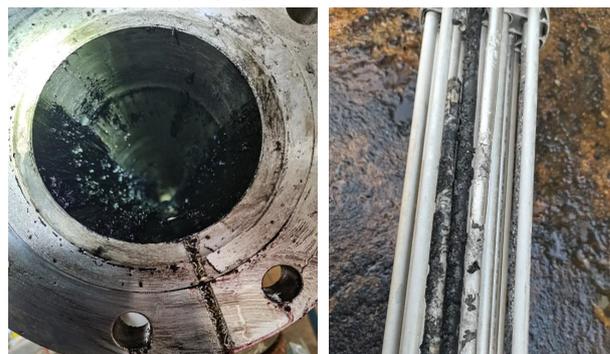
2021 年 5 月 20 日将电加热器芯子抽出,发现芯子下半部沾有较多酸泥,上半部相对较干净,换热器壳体情况与之相同,如图 2、图 3 所示。将加热管表面酸泥清洗干净后,发现各加热管不同程度腐蚀,其中第⑤、⑥根腐蚀最严重,基本整根管都有腐蚀,且个别部位已腐蚀断开,其次是第⑦根(备用),再次是第③、④根下段,部分管段存在腐蚀,芯子最上部四根管较干净,虽然个别部位有结垢现象,但看不出明显腐蚀。

在 2020 年 4 月至 7 月装置因停工待料,反应系统没有退料,期间 E310 内副产酸是处于静置状态,大部分的酸泥应在此期间产生,开工后附着在电加热器管束上,传热效果变差,受热逐渐结垢,最终产生垢下腐蚀。

整改措施:电加热器若长期停用,需将加热器退料并清扫,防止酸泥堆积;提报项目增上一台电加热器,与现加热器并联,定期将加热器切出清洗除垢;设置副产酸流量低联锁,防止低流量下加热管温升过大,且副产酸流速过小酸泥沉积;根据厂家建议将其中一根热偶温度联锁值由 400°C 改为 150°C,防止加热器干烧,损坏壳体;
