某填土边坡变形过大原因分析及加固方案探讨

姜凤飞

广州市泰基工程技术有限公司 广东广州 510663

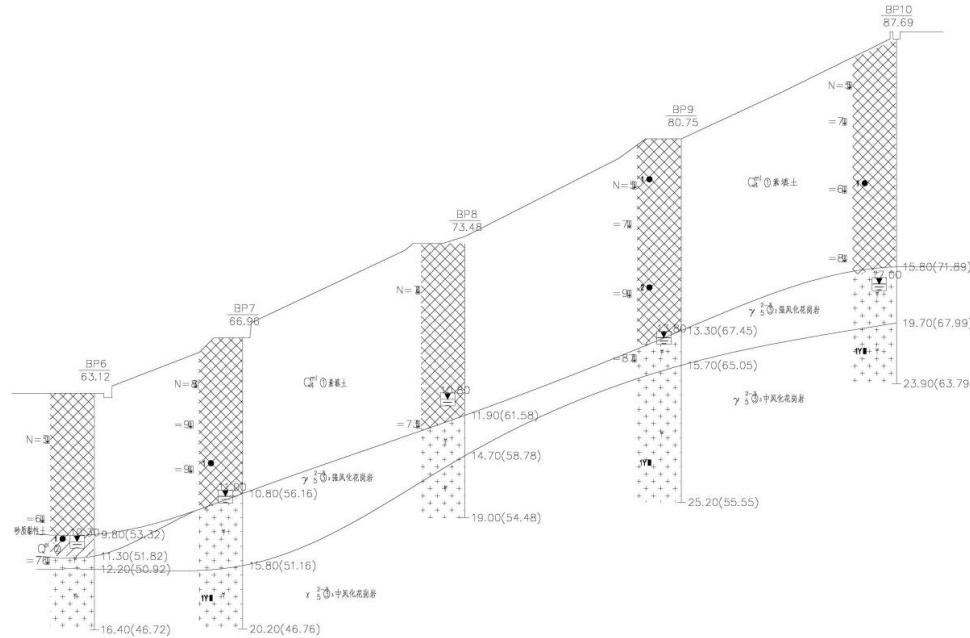
图1 地层分布剖面图

青灰、灰白、褐黄、暗黑色混杂, 岩芯呈碎块~长柱状, 节理裂隙较发育, 裂隙面铁质渲染, 无充填, 中粒花岗结构, 块状构造, RQD 较差的, 矿物组分主要为石英、长石和少量云母。岩质较软, 岩石按坚硬程度属较软岩~较硬岩, 岩体完整程度属破碎~较破碎, 岩体基本质量等级属 IV~V 类。该层分布较广泛, 各孔有揭露。该层未揭穿, 揭露厚度 4.00~9.50m, 揭露平均厚 4.78m, 揭露层顶标高 41.25~69.54m, 揭露层顶标高差 28.29m。揭露厚度变化较大、不均匀。各土(岩)层的分布、产状和岩土特征详见工程地质断面图、钻

孔柱状图。地层分布剖面图详见图1。

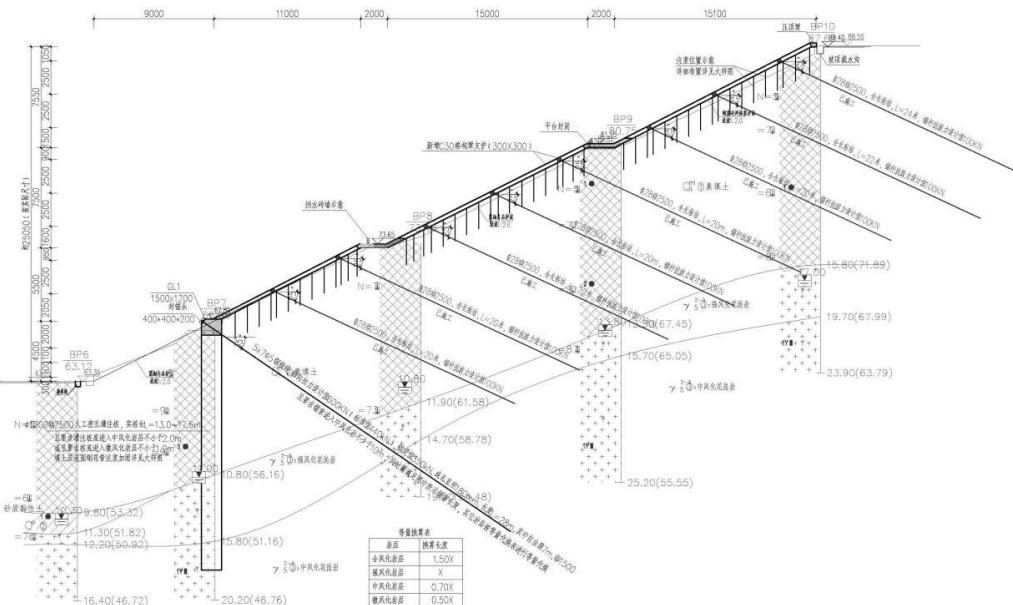
图 2 剖面图

因该边坡为新近未经压实填方边坡, 考虑填土孔隙率较大, 填土在自重应力作用下会不断压缩沉降, 且因坡体高度大, 圆弧滑动面上抗滑力小于下滑力。计算整体稳定性系数不满足要求, 因此需采用提高整体稳定安全系数要求的方式进行加固, 据该场地周边环境及地质情况, 综合以上几类加固比选过程^[3, 4], 最终采用“抗滑桩+锚索”、“格栅梁+锚杆”及坡面浅层注浆固化处理的综合加固方式进行处理, 加固后计算结果满足相关规范要求, 具体加固剖面详见图 2。

本项目属于边坡填筑完成后进行的二次加固, 经加固方案比选后采用“抗滑桩+锚索”、“格栅梁+锚杆”及坡面浅层注浆加固处理的综合加固方式。该综合处理方式充分利用了抗滑桩的刚性处理方式, 也结合了格栅梁+锚杆处理的相对柔性处理方式, 从而解决了山体边坡加固处理难施工的问题。同时为防止填土表面雨水下渗, 采用表层注浆加固方式进行处理。
