# 基于投诉数据的电子雷管质量问题统计分析 & 工程对策

刘金城 任泰昌 张宁 邹磊  
江西省新余国泰特种化工有限责任公司 江西新余 338011

**[摘 要]** 为解决电子雷管使用过程中质量问题频发的工程难题,基于中部某省民爆企业近年来 653 起工业电子雷管客户质量投诉数据,采用内容分析法对问题类型、根本原因进行系统分类与深度剖析。结果表明:雷管拒爆及盲炮(37.8%)、检测异常(23.9%)、起爆器故障(15.0%)是三大核心问题,合计占比 76.7%;现场操作不规范为首要原因(42.6%),其中线路使用不规范和装药工艺错误最为突出;产品自身质量问题占 31.5%,主要表现为芯片(电子控制模块)铆接虚接、芯片模组损坏、引火药头震碎。异常样品保留率仅 12.7%,严重制约问题追溯。针对上述问题,从工程应用角度提出标准化作业强制推行、产品可靠性提升、环境适应性方案建立、用户培训与追溯体系完善四方面对策。

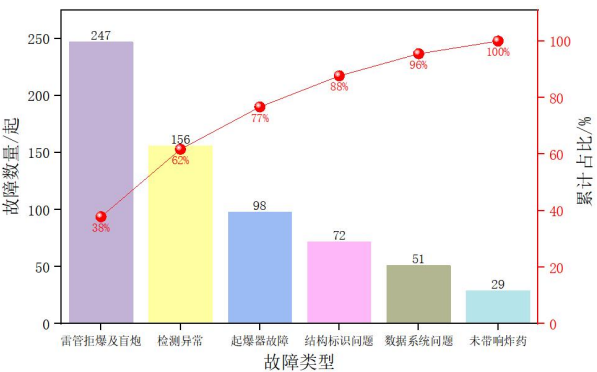
图 1 电子雷管现场使用故障类型帕累托图

由表 1 和图 1 可见，雷管拒爆及盲炮为首要问题，占比高达 37.8%，其次为检测异常（23.9%）和起爆器故障（15.0%），三类合计占比 76.7%，呈显著的“二八”分布特征，按照帕累托原则，这三类问题应作为防控重点，是影响使用可靠性的核心因素。在工程中，雷管拒爆直接影响爆破效果，增加二次破碎成本；检测异常导致装药后无法组网起爆；起爆器故障在延时爆破中尤为致命。
