# 某核电站灯试操作导致机组跳闸的事件分析

**[摘要]** 某核电站汽轮发电机组按计划降功率过程中,突然发生跳闸,没有任何“跳闸条件”报警信号。经排查确认为现场操纵员在执行液位开关试验箱灯试操作时,由于相关回路的切换开关故障,意外导通保护回路,使跳闸继电器直接动作跳机。该故障模式具有隐蔽性、巧合性和误导性。本文通过对整个事件的发生过程、故障排查过程、跳闸原理分析、维修策略改进等方面进行分析,给各位仪控维修同行提供一种故障排查的思路方法。

## Analysis of Tripping Event Caused by Lamp Test

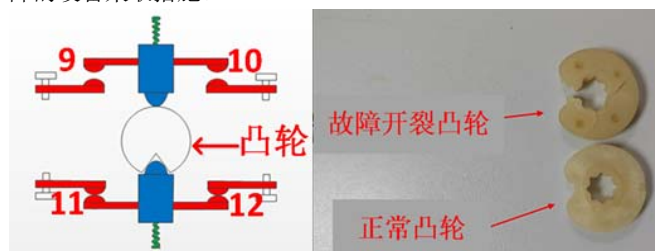
图2 试验开关内部结构及异常情况

对故障的试验开关解体检查, 确认故障点为开关内部塑料转动凸轮开裂, 导致常闭接点无法被凸轮顶起断开, 发生异常闭合, 与切换开关的历史故障模式一致。

(1) 对同类型试验开关进行检查, 完成备件更换; (2) 与厂家沟通, 对设备进行改进升级, 使用更高强度的塑料材质; (3) 根据故障历史和使用年限, 确定了10年定期更换的维修策略。

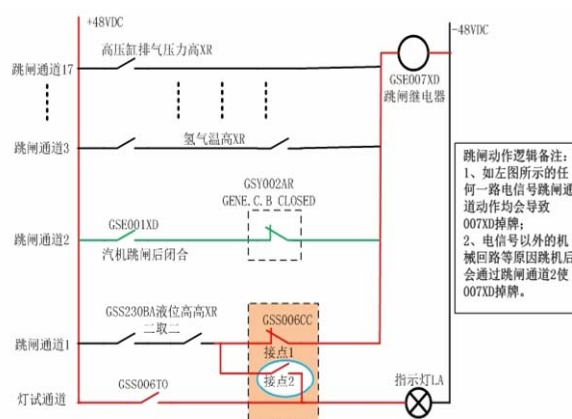
关GSS006CC正常状态时, 接点1闭合, 接点2断开, 回路中的“+”电通过液位高高继电器, 经试验开关上闭合的接点1, 送到跳闸继电器GSE007XD使其励磁, 实现正常的保护功能。液位试验开关GSS006CC试验状态时, 接点1断开, 接点2闭合, 切断跳闸回路, 接通指示灯回路, 可以执行液位开关动作试验。

GSS006CC正常时其接点1和接点2不会同时闭合, 因此操作灯试按钮GSS006T0时“+”电不会送到GSE007XD。本次故障时GSS006CC出现了接点2异常闭合的情况, 叠加GSS006T0灯试操作, “+”电通过GSS006T0、GSS006CC接点2、GSS006CC接点1送往了GSE007XD, 使得跳闸继电器GSE007XD动作, 最终导致汽轮发电机组跳闸。
