# 空中屏显高度速度跳变故障简析

[摘要] 飞机环控系统是飞机不可或缺的系统, 可为飞机上产品散热使其可以良好工作, 而环控系统好坏也会严重影响飞机飞行, 本文就选取一个因环控系统不良导致大气数据计算机功能失效, 致使飞机无法完成任务而返航的故障进行分析。

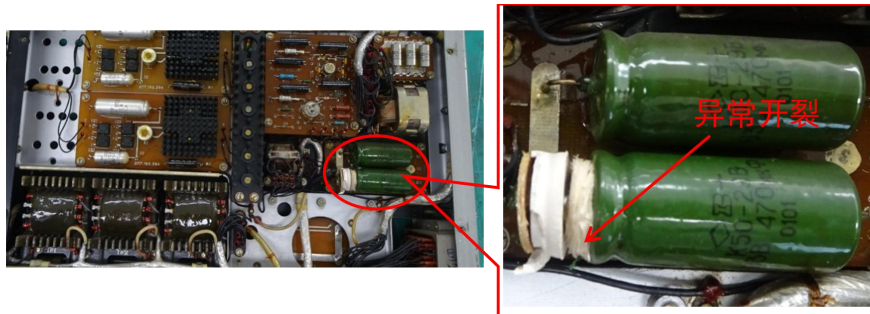
### (一) 外观目视检查

图1 II3 电源滤波板 C1 电容损坏情况

2. 按大气数据计算机电源工艺规程要求, 对大气数据计算机电源进行通电检查, 接通电源后, 刚开始产品输出性能参数都合格, 但随着通电时间加长, 发现产品 X1: 5 脚和 X1: 6 脚 (即 5V 输出电压) 在 4.9V~5.1V 之间不停跳变, 且产品散发出烧焦味道, 立即断电后检查, 电容 C1 电容 K 50-29 B 63 B-470 M K 阳极端开裂, 且其壳体表面有明显灼热感。

从故障现象来看:分解后通电检查,发现电容 C1 电容 K 50-29 B 63 B-470M K 壳体表面有明显灼热感、同时阳极端已开裂,锁定故障点应为 C1 电容失效,焊下电容后测量其容量仅为 32nF,已不满足使用要求。该电容为大气数据计算机电源 5V 输出 Π1 稳压电路板的 32V 直流电压滤波电容,该电容失效导致 32V 输入电源电压下降,最终导致 Π1 稳压电路板无 5V 输出电压,最后因大气数据计算机内部芯片无 5V 供电电源而无法工作。

进一步更换该电容,通电 40min 后检测电源输出 5V 以及其他电压信号正常稳定,再次验证了故障点为电容失效。该

依据该故障对产品制定预防措施,防止类似故障再次发生。大气数据计算机电源组件修理要求:1. 监控大气数据计算机电源组件输出电压的稳定性;2. 仔细检查大气数据计算机电源组件内部电源输出端滤波电容的外观,发现外观有漏液的或者发黑的一律更换掉;3. 必要时拆焊下电源输出端电容,检查其容量、漏电流以及损耗角正切是否合格,不合格的要及时更换掉。大气数据计算机托架修理要求:1. 检查托架上冷气口是否弯曲,否则矫形;2. 检查托架冷气口胶垫是否破损,否则换新;3. 检查托架冷气口与机上连接状态,是否存在异常弯折情况,否则重新安装。

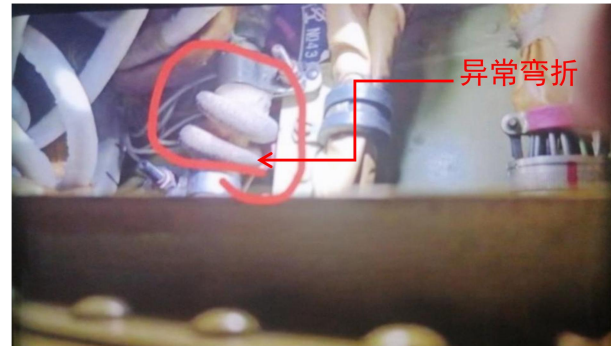
从外场检查情况来看:故障发生后,飞机落地检查时发现大气数据计算机电源特别烫手(约 80℃~90℃),进一步检查发现安装大气数据计算机和电源的托架下空调管已弯折(见图 2),用手测试冷却通风口无风感,考虑到该空调管主要用于给大气数据计算机和大气数据计算机电源散热,进而推断最大可能原因为,空调管弯折导致大气数据计算机电源散热不良,引起 C1 电容一直在极限温度下工作(电容工作温度为-60℃~85℃),长时间超温使用后发生电容阳极端开裂失效,引发后续一系列故障现象。

图2 托架下方空调管异常弯折情况

该托架安装在 9 框设备舱顺航向右侧上方且靠近内侧壁板位置,空间狭小、位置隐蔽,在该部位开展其他施工时误碰托架空调管导致弯折的可能性较小。结合现场调查了解的该托架在厂期间及外场使用时未进行机上排故更换等情况,分析认为空调管弯折最大可能原因为飞机装配车间装配不当所致,后续各项调试试验也因短时间内无明显故障现象,最终问题在外场暴露。

综合上述情况分析认为,导致本次故障发生原因为:电源安装托架的空调管路通风不畅,使电源散热不良,飞机长时间工作后,导致大气机电源内部 5V 电源板滤波电容阳极端开裂,功能失效,无法向大气数据计算机内部芯片提供稳定 5V 工作电源,造成大气数据计算机解算出的信号输出不稳定,最终使该故障发生。
