# 北汽新能源 EC180 纯电动汽车故障案例分析

Translation of BAIC EC180 Pure Electric Vehicle Fault Case Analysis

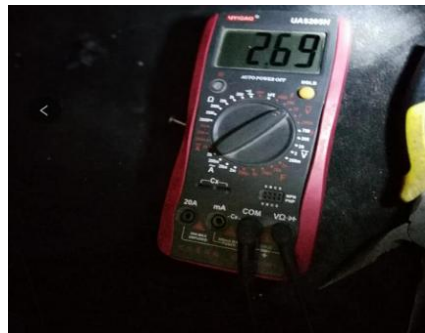
步骤一: 测量 CAN 总线电压值、阻值均在正常范围值, 并且 CAN 总线不存在干扰现象。

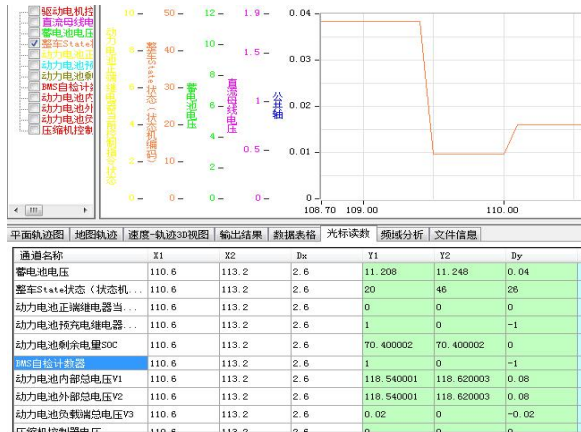
步骤三: 查看 SD 卡数据, state 流程在 20 状态, 预充继电器闭合后, V3 无电压, 直流母线无电压, 预充未完成, 怀疑电池预充继电器确实存在问题, 更换后依然没有解决问题。

步骤四: V3 无电压、预充未完成, 首先断掉预充的高压四大附件, 依然无法解决。继续查看 SD 卡数据, 发现动力电池充 P 放电电流异常, 在 stete20 存在放电电流, 导致预充未完成。

步骤五: 高压四大附件已经断开, 直接更换电机控制器。

更换电机控制器, 问题解决。

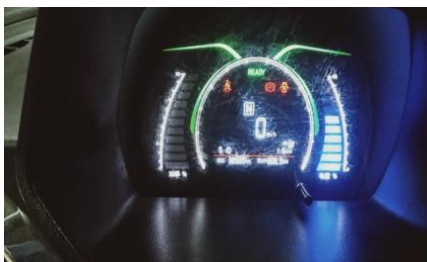
2017 年 3 月生产的 EC180 车辆能正常上高压电, 但过了 4 秒钟后掉高压电。

步骤一: 5 月 17 日号客户把车辆拖进店来维修, 车辆能正常上高压电, 但过了 4 秒钟后掉高压电, 仪表出现电机和整车故障。此时仪表上电机和整车故障灯同时亮起。

步骤二: 用电脑检测仪查看电机控制器的故障代码是: P 114016-MCU 直流母线欠压故障 当前的&历史的:

最后把动力电池拆卸下来开包检测,发现动力电池的高压控制盒里的正极继电器的两颗螺丝松动导致的。后来更换高压控制盒后问题解决。

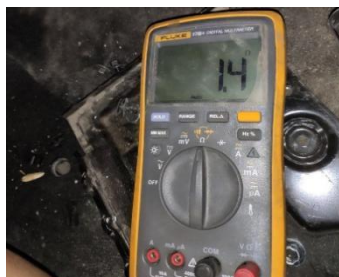
步骤三:断开低压蓄电池负极,用万用表测量诊断接口新能源CAN的1号针脚CAN-H导线和9号针脚CAN-L的电阻,如下图所示,测量值为1.4欧姆。

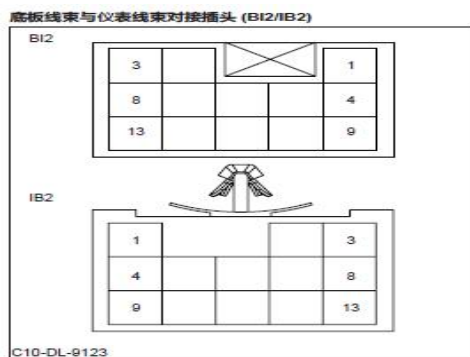
步骤五:将地板线束与仪表线束对接插头断开,如下图所示,测量OBD接口侧1针-9针,数值显示1.4欧姆。故怀疑为仪表线束CAN总线控制模块(节点)存在短路,逐个断开节点,电阻仍显示为1.4欧姆。确定为仪表线束总成存在短路。

步骤六:将地板线束与仪表线束对接插头断开,如下图所示,测量OBD接口侧1针-9针,数值显示1.4欧姆。故怀疑为仪表线束CAN总线控制模块(节点)存在短路,逐个断开节点,电阻仍显示为1.4欧姆。确定为仪表线束总成存在短路。

更换仪表线束总成后故障排除,经在实际中检验,故障未出现。

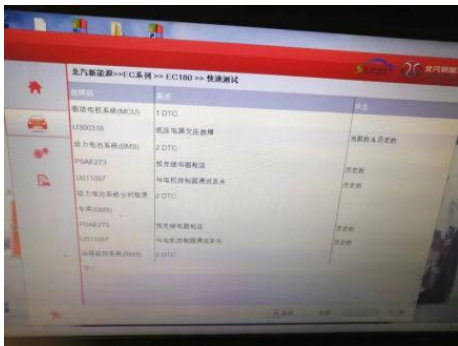
使用诊断仪读取故障码,诊断仪当前故障为驱动电机系统低压电源欠压故障,故障码DTC为U300316,如图:

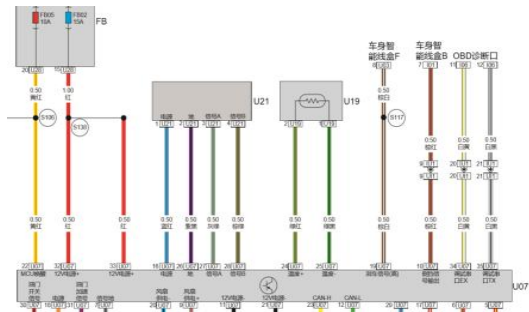
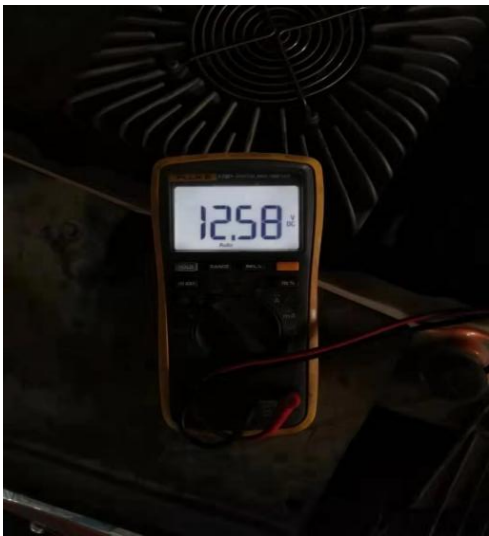
步骤三：断开驱动电机控制器总成连接插头 U07，检查驱动电机控制器总成插头公母端子一切正常无退锈、腐蚀等现象。点火开关置于 LOCK 状态及 ON 档时检查 MCU 低压线束端插件供电 32、33 针与地线 11、21 针脚之间电压为 12. 5 8V 左右。数值均在正常范围内。

步骤四：恢复驱动电机控制器总成连接插头 U07 插接件，从 MCU U07 插件背部插入端子测试工具，测量 MCU 低压线束端插件供电 32、33 针与地线 11、21 针脚之间上电瞬间电压，当车辆正常上电工况状态下电压为 13. 07V，车辆处于故障状态下电压为 12. 58V。均在正常数值范围内。

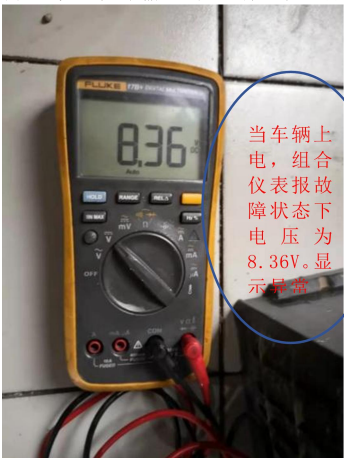
步骤六：通过以上测量已确认 MCU 供电、搭铁及 MCU 本体工作一切正常，但车辆故障仍未消除。由于诊断故障码为：低压电源欠压故障，所以仍从 MCU 供电入手。排除 MCU 供电电源故障后，检查 MCU 低压唤醒电压。断开驱动电机控制器总成连接插头 U07，整车上电后，测量线束端 22 针 MCU 唤醒端子电压为 12. 58V，插上驱动电机控制器 U07 插头，从 MCU U07 插件背部插入端子测试工具，发现当车辆正常上电组合仪表未报故障状态下，22 针 MCU 唤醒端子电压为 13. 07，当车辆上电组合仪表报故障状态下电压为 8. 36V。唤醒电压显示异常。由于整车上电策略为 ON 档硬线唤醒 BMS，再由 BMS 硬线唤醒 MCU。检查 BMS 低压插接件端子及连接一切正常，使用万用表检测 BMS 唤醒信号输出到 MCU 端通断一切正常。

当车辆上电，组合仪表报故障状态下电压为 8. 36V。显示异常。

由于动力电池不允许服务商打开, 使用替换法更换动力电池, 故障消除。一切正常, 确定为动力电池输出 MCU 唤醒信号电压低导致仪表报故障。

更换动力电池, 故障排除。

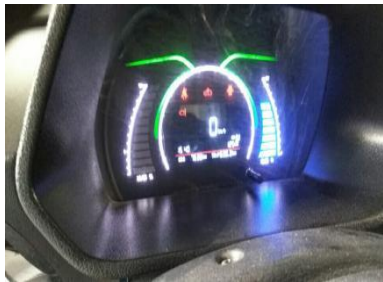
一辆 2017 年 EC180, 行驶里程 3465km。车主反映车辆报故障无法行驶, 到达现场后发现该车辆上电后仪表整车故障灯常亮, 整车无法行驶。

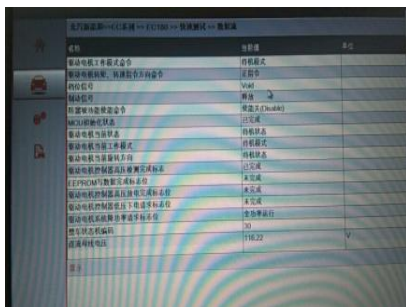
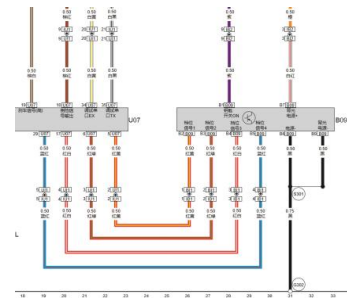
步骤三: 使用诊断仪读取 MCU 系统数据流, 踩下制动踏板, 制动信号数据流正常。当挡位处于 N 挡、R 挡、D 档状态时, 档位信号处于均显示 Void (无效值), 仪表无挡位显示, 切换到 S 档, 档位信号才显示 S 档, 如下图所示。
