# 几内亚科纳克里两幢住宅楼对向倾斜原因鉴定分析

**[摘要]** 本文针对两幢住宅楼发生对向倾斜的现象进行了鉴定分析。通过现场检测、地质勘探及结构受力计算等手段, 全面评估两幢住宅的变形情况。经鉴定发现, 造成两幢建筑对向倾斜的主要因素包括设计缺陷、地下水位变化等。基于鉴定分析结果, 提出了相应的加固与修复建议, 从而确保建筑物的安全性能。为类似工程问题的预防与治理提供参考。

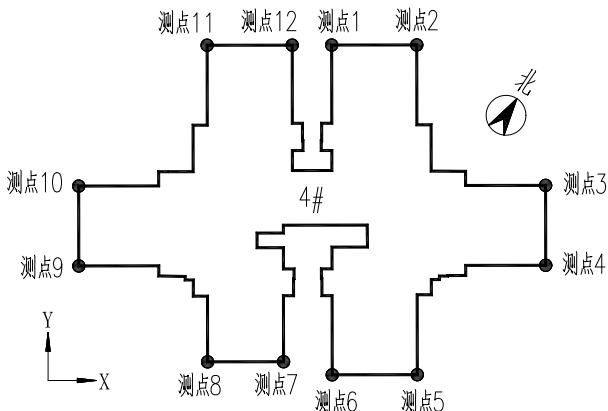
两幢建筑主体结构侧向位移测点布置示意图

现场采用全站仪对该建筑主体结构侧向位移进行检测, 检测工作依据 JGJ 8-2016 《建筑变形测量规范》<sup>[5]</sup> 的有关规定进行。建筑物主体结构的侧向位移测点布置示意图见图。

检测结果表明: 2#楼主体结构测点 5、测点 6、测点 7、测点 8 侧向位移超过 GB 50292-2015 《民用建筑可靠性鉴定标准》<sup>[6]</sup> 中 C<sub>u</sub> 级或 D<sub>u</sub> 级的限值要求, 其余各测点检测结果均未超过规范限值要求。

4#楼主体结构测点 8 侧向位移超过 GB 50292-2015 《民用建筑可靠性鉴定标准》<sup>[6]</sup> 中 C<sub>u</sub> 级或 D<sub>u</sub> 级的限值要求, 其余各测点检测结果均未超过规范限值要求。
