# 浅谈某地区地面塌陷地质灾害形成机制及防治措施

屈晴星 尹弼君

湖南省工程地质矿山地质调查监测所 湖南长沙 410000

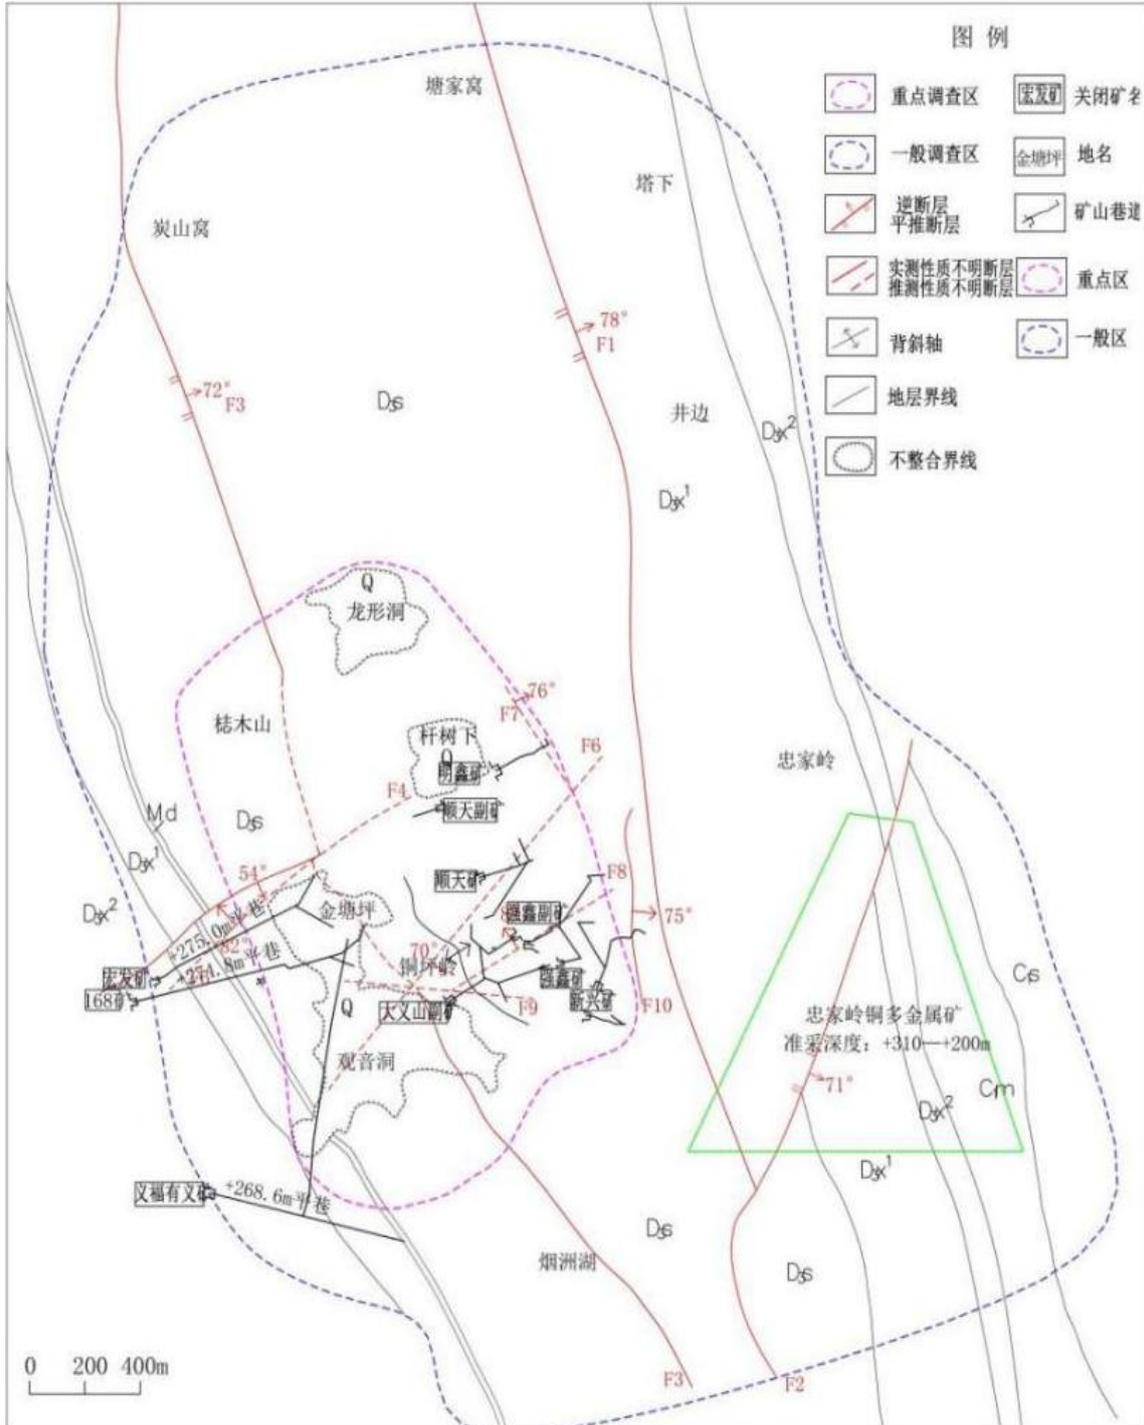
图 1 调查区构造纲及矿山分布示意图

塌陷坑的产生实际上是致塌力大于抗塌力的结果, 当岩溶、地下水动力条件及土洞等条件具备时, 致塌力超过抗塌力时则产生该地区地面塌陷。受区域 NNE 向压扭性断裂 (F<sub>3</sub>) 和次级 NW、EW 向断裂的影响, 岩溶强烈发育; 溶洞及土洞 (扰

动土层) 的存在是塌陷产生的有利条件; 大量抽排地下水, 上覆土层失去地下水对它的浮托力, 这是产生塌陷的主要原因; 强降雨导致地下水位的快速上升, 在水头压力的作用下, 土层中附加力逐步增加, 当其大于土层自重及抗剪强度时, 土层结构产生破坏, 进而引发塌陷。
