# 某蒸汽管道开裂原因分析

铜陵市特种设备监督检验中心

## Analysis of the causes of cracking in a certain steam pipeline

近期某公司一条低压蒸汽管道在检验过程中发现一条焊缝存在开裂现象。管道材质为20钢,设计压力2.0MPa,设计温度350℃,使用压力1.6MPa,使用温度275℃,管内介质为蒸汽。为分析开裂原因,对上述开裂的管材进行了失效分析。

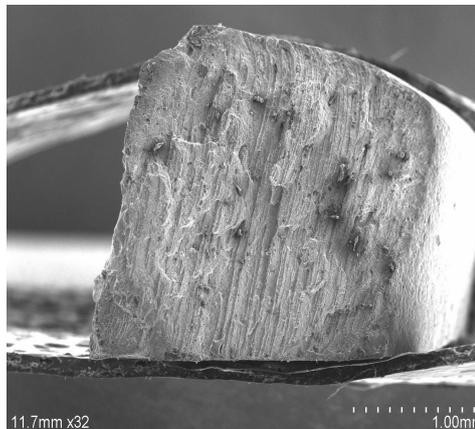
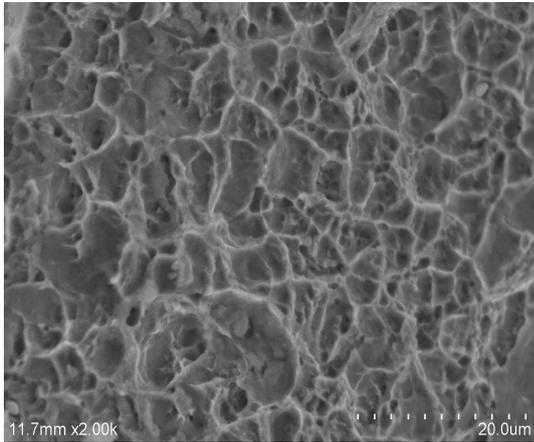
图2 裂纹1表面SEM微观形貌照片

为了进一步分析断裂形成原因,选取两个裂纹分别进行了断口SEM微观形貌分析。裂纹1表面SEM微观形貌照片见图2,从图2中可以看出,断口表面宏观上有平行条纹,该条纹形成的原因为塑性加工成型所致,微观上为韧窝状断口,韧窝状断口的形成原因为外力过大所致的塑性失稳开裂。

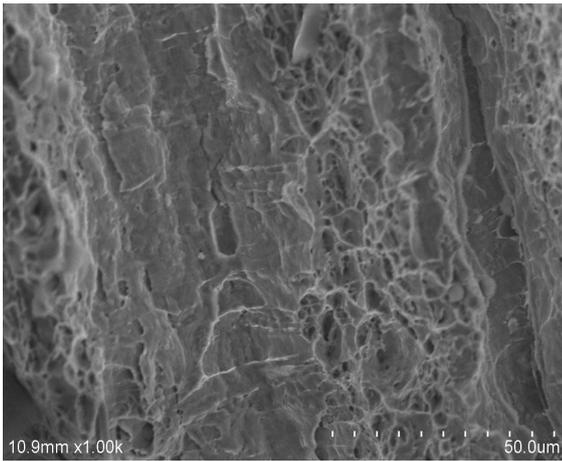
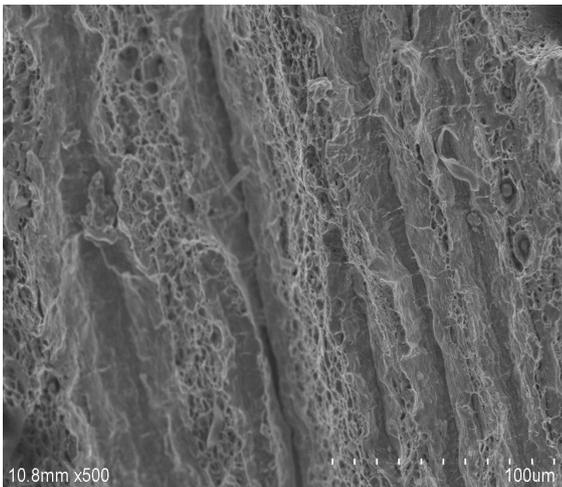
图3 裂纹2表面SEM微观形貌照片

裂纹2表面SEM微观形貌照片见图3,从图3中可以看出,裂纹2断口表面也为韧窝状断口,说明裂纹2形成原因也为外力过大所致的塑性失稳开裂。

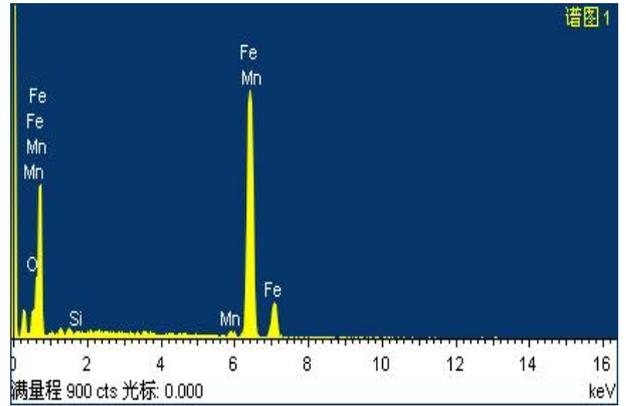
图4 裂纹1断口表面微区EDS化学成分分析谱图

从裂纹1和裂纹2表面各选择一个微区进行了化学成分分析,裂纹1表面能谱微区化学成分分析结果见图4、表2,从表2中可以看出,断口表面主要为Fe、Mn、Si三种元素未见明显的S、P元素偏聚。

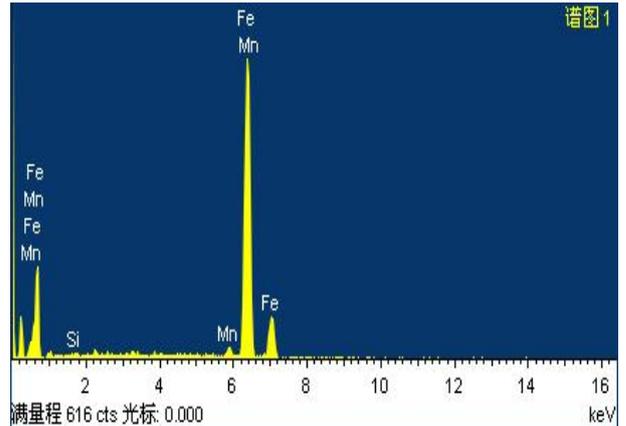
图5 裂纹2断口表面微区EDS化学成分分析谱图

裂纹2表面能谱微区化学成分分析结果见图5、表3,从表3中可以看出,断口表面主要为Fe、Mn、Si三种元素,同样未见明显的S、P元素偏聚。

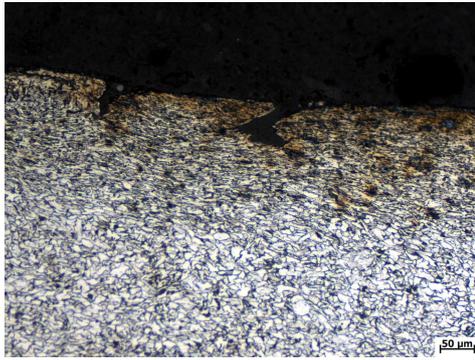
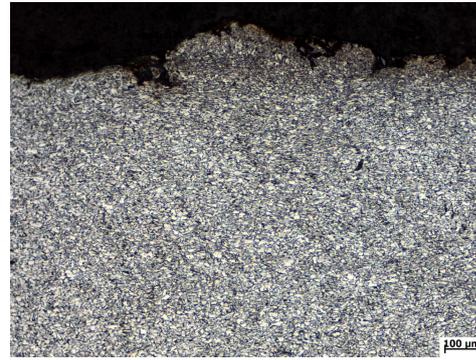
图6 管材整体金相显微组织照片

管材纵截面金相显微组织照片见图6,从图6中可以看出,管材外表面为塑性变形导致的显微组织,并且有微裂纹存在,心部为等轴晶。
