电缆航空插头进水导致直流系统接地故障查找及处理

江苏华电昆山热电有限公司

[摘要] 本文探讨了电缆航空插头进水导致直流系统接地故障的案例，着重分析故障发生的环境与设备，并详细描述了航空插头的结构与防水性能。通过初步诊断与故障表现，结合防水性能评估和故障原因分析，明确了进水途径与影响因素。笔者提出了紧急处理措施和长期解决策略，包括加强检查与维护、优化安装流程和引入新技术等。

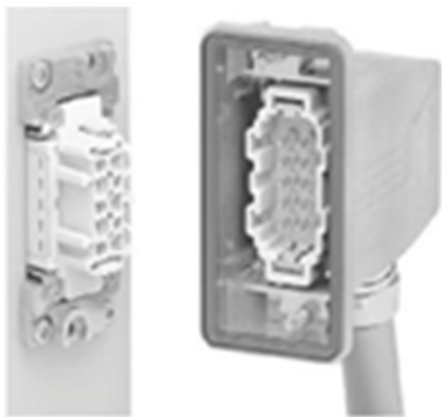
图1 航空插头

航空插头是一种精密的电子元件,主要用于确保在复杂环境下电路的稳定连接。这种插头的设计允许它在极端条件下维持高效的信号和电力传输。航空插头通常由几个关键部分组成:插座和插头是其主体结构,插座固定在设备上,通常通过安装法兰来实现。插头本身是电缆形式,它通过一端的电缆与插座精准对接,从而完成电力或信号的传递。

这些连接器的尾端设计有环氧树脂封装,以确保内部元件的保护。同时,在连接界面,设计有专用的长方形橡胶圈,确保连接时的紧密和密封。在安装过程中,通过两个安装螺钉将插座牢固固定在安装板上,密封圈在螺钉的压力下发挥防水作用。航空插头的结构不仅需要保证机械强度,还需满足高度的密封性,以应对各种外部条件。

在彻底分析该200kV变电站内的直接地故障后,发现故障原因主要归咎于防水航空插头进水。这种航空插头设计用于防止任何液体进入电气系统内部,但实际上,由于密封圈的失效,水分却成功渗透了进来。水通过航空插头内部的密封圈渗入,该密封圈位于插座和插头之间,本应作为阻止液体入侵的首要防线。

密封圈的老化和物理损伤是其失效的主要原因。随着时间推移,由于温度波动、紫外线暴晒和化学腐蚀等外部环境因素的影响,橡胶材质可能会变脆并出现裂纹。密封圈一旦完整性被破坏,就会形成微小的裂缝,水分便可以通过这些裂缝进入航空插头内部,从而破坏电气系统的绝缘性。

此外,安装过程中的操作失误也可能导致密封不良。例如,若安装螺钉未能正确紧固,密封圈可能未被均匀压紧,这会在接口处留下微小间隙。这样的间隙足以让水分穿透,尤其在连续降雨或湿度较高的条件下更为明显。

首先,维护人员需对受影响区域加装应急防护措施。这包括安装防雨罩或使用防水塑料布覆盖,目的是阻止更多的水分进入航空插头,从而减少进一步的损害。此外,紧急情况下应立即检查并紧固所有相关的螺栓和观察孔,以确保没有额外的水分通过这些小缝隙进入系统。

首先,对现有防水航空插头进行彻底的检查和必要的更换是长期解决策略的基础。应定期检查所有连接器的密封圈和其他关键部件的状况,尤其是在极端天气后。对于检测到的任何老化、损坏或不符合防水标准的部件,都应立即更换,以确保其持续的防水性能和电气安全。
