# 城轨牵引电机轴承故障分析与预防对策

金华市轨道交通集团运营有限公司 车辆部

**[摘要]** 某城轨牵引电机上线运行约一年时间,陆续发生多起传动端轴承故障,电机拆解均发现轴承保持架断裂。为查明故障原因,开展了轴承故障特征分析、原因调查分析、试验验证等工作,确定了轴承故障原因为受润滑脂长储存、高水分含量的影响导致润滑不良,轴承运用时滚动体与保持架兜孔异常磨损,当兜孔磨损到一定程度时出现保持架断裂,发生轴承故障。制定了集中补脂改善润滑状态、振动频谱筛查异常电机等防治对策,措施实施后电机运行情况良好。

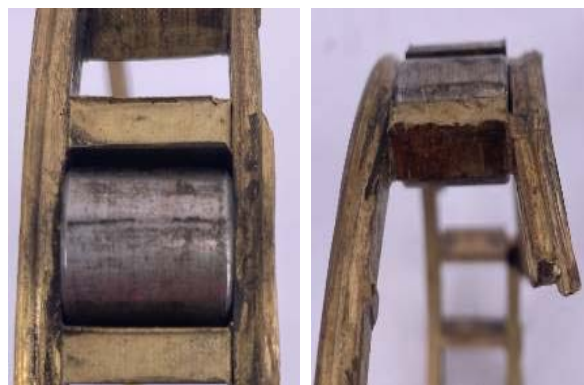
图1 典型故障特征

对故障电机的轴承状态进行统计分析,轴承的典型故障特征为保持架断裂,滚动体和保持架兜孔磨损严重,见下图1。

(1)电机长时间储存及润滑脂水含量超差造成传动端轴承润滑不良,导致轴承运用时滚动体与保持架兜孔异常磨损,当保持架兜孔磨损到一定程度后,出现保持架断裂,发生轴承故障。

3. 1集中补脂

针对轴承的运用现状,制定集中补脂的保运营措施,改善轴承润滑状态,第一轮集中补脂后的电机传动端轴承的油脂检测结果详见下表6。

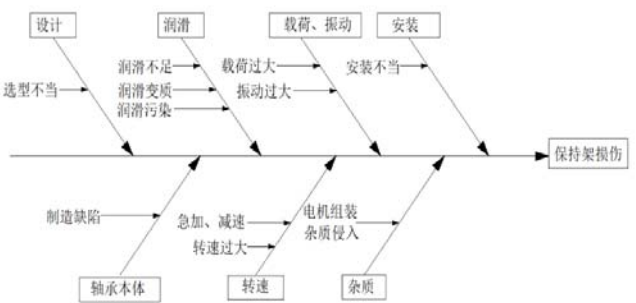
图2 轴承保持架损伤失效分析故障树

查询轴承故障诊断手册以及轴承损伤图谱,对照电机故障轴承解剖典型特征,轴承保持架损伤主要与电机安装不当、力矩载荷大、润滑不良、急加减速有关联,如图2所示。

基于设计、工艺及零部件入库检验等过程审视分析,可排除选型不当、转速、载荷振动、安装不当及轴承本体质量等因素。将重点方向放在分析润滑对牵引电机轴承的影响。
