配电柜触头故障导致用电负荷跳闸分析及改进

中广核核电运营有限公司

Analysis and improvement of power load tripping caused by contact failure in distribution cabinet

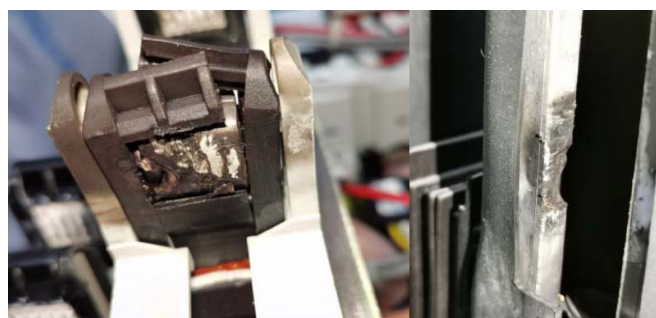
图3 开关B相动触头(左)及垂直母排(右)

某核电厂执行L4CTE002P0泵进行功能鉴定,启动后约10S上游开关L4LKH301跳闸。维修人员检查发现L4LKH301抽屉开关隔离动触头B相保持架开裂,B相动静触头存在灼伤痕迹。更换开关动触头及B相垂直母排后重新送电执行负荷再鉴定,结果合格,

根据现场核实, L4LKH301开关启动时接触器吸合, 抽屉面板红色运行指示灯亮, 电压输出正常, 运行约10S开关跳闸。拉出L4LKH301开关进行检查, 开关内热继电器动作, 其余内部元件、断路器和接触器未见异常, 主电缆、电缆接头以及其他电连接均无过热现象。测量下游电机三相直阻数据正常, 抽屉开关内断路器和接触器三相接触电阻正常。进一步检查发现抽屉开关隔离动触头B相保持架开裂, 动触头琴键片灼伤, 部分缺失(见图3左), 开关与B相垂直母排连接部位有轻微灼伤(见图3右)。

由检查结果可以确定L4LKH301开关跳闸是开关B相缺相运行所致。结合抽屉开关隔离动触头B相琴键片灼伤, 部分缺失的现象, 判断抽屉缺相运行原因是隔离动触头B相接触不良。对保持架开裂, 琴键片缺失, 触头灼伤的可能原因分析如下:

L4LKH301开关故障后,维修专业更换了开关动触头及配电盘B相垂直母排,并对L4LKH001TB配电盘上其他所有抽屉开关一次触头的保持架进行了反馈检查,未发现异常。动触头及母排更换完成后,运行执行负荷再鉴定,结果合格,设备恢复可用状态。针对此次故障特征,最终措施为升版配电盘的检修方案,增加对

此型号配电盘一次触头保持架的检查内容,避免后续出现触头保持架卡扣安装不到位的同类故障。

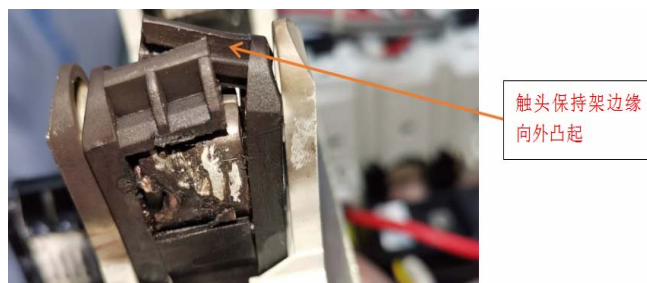
图4 故障隔离动触头图

从触头结构图4可以看出, 正常触头框前端导向角对黑色保持架起保护作用。若触头保持架开裂是碰撞造成, 那么起保护作用的白色触头框前端导向角会被破坏。观察故障抽屉白色触头框导向角未见明显异常, 未见有撞击痕迹。厂家结合抽屉触头的结构设计, 通过对故障抽屉触头进行分析, 模拟对比触头系统的机械特性试验, 排除了触头保持架开裂是由碰撞造成的可能。

通过对抽屉开关隔离动触头进行解体,发现隔离动触头保持架的结构设计在保持架安装正常契合严密时,保持架只能沿着卡槽方向上下移动,水平向撞击受力无法开裂,撞击导致卡扣失效的可能性极低;如触头保持架的卡扣在安装时即未完全契合,再加操作过程不规范导致偏移碰撞,造成未完全契合的保持架间隙扩大,琴键片移位,则可能造成动静触头接触不良问题的发生。设备投运后触头部位由接触不良发展为拉弧,温升剧烈,表面的应力变化超过了材料的屈服极限,局部发生了永久性塑性变形(保持架边缘向外凸起)。若触头保持架安装完全到位,即使受热应力作用也不会胀开。

综合以上分析,抽屉开关隔离动触头B相保持架内部卡扣安装未完全契合,操作过程中,保持架受外力碰撞,琴键片移位,抽屉开关隔离动触头B相接触不良,抽屉缺相是造成本次故障的根本原因。
