# 某核电站橡胶膨胀节缺陷原因分析及处理

中广核核电运营有限公司

**[摘要]** 某核电站大修时检查重要厂用水系统橡胶膨胀节发现多个橡胶膨胀节的内表面存在不同程度的裂纹现象,影响系统的安全稳定运行。针对裂纹问题,本文从产品设计选型、产品加工工艺、运行工况、老化等方面进行原因分析,分析产生裂纹的根本原因为产品设计存在橡胶搭接缺陷,同时部分橡胶膨胀节使用过程中实际拉伸量已超过最大允许值促成其缺陷的产生。在缺陷原因分析的基础上,提出了改进建议。

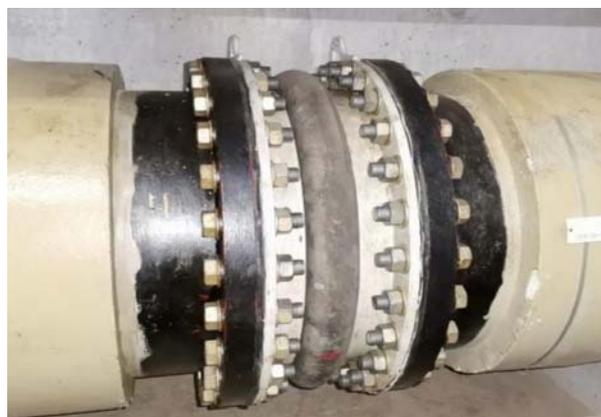
图1 橡胶膨胀节现场安装

橡胶膨胀节设计轴向最大补偿位移 $\pm 20\text{mm}$ ，经测量，现场膨胀节的最大拉伸位移已超出橡胶膨胀节设计最大补偿位移 $2\sim 3\text{mm}$ 。此种情况产生是因为虽然工程阶段设计橡胶膨胀节管道法兰间距为 $300\text{mm}$ ，但因为工程阶段或后期维护阶段的施工偏差，实际橡胶膨胀节管道法兰间距大于 $300\text{mm}$ ，导致橡胶膨胀节在安装时就已经处于拉伸状态，此种安装状态降低了橡胶膨胀节运行阶段的位移补偿能力，导致橡胶膨胀节超设计位移运行，进一步促成了裂纹的产生。

针对部分使用位置存在拉伸量已超过最大允许值的情况，可在橡胶膨胀节安装时，在橡胶膨胀节和管道法兰之间增加金属补偿环，减小现场管道运行时产生的拉伸位移，此种安装方法已在核电、石油化工等多种生产领域成熟应用。或者可选用设计补偿位移更大的橡胶膨胀节进行替换，确保能够满足现场管道运行时产生的最大位移值。

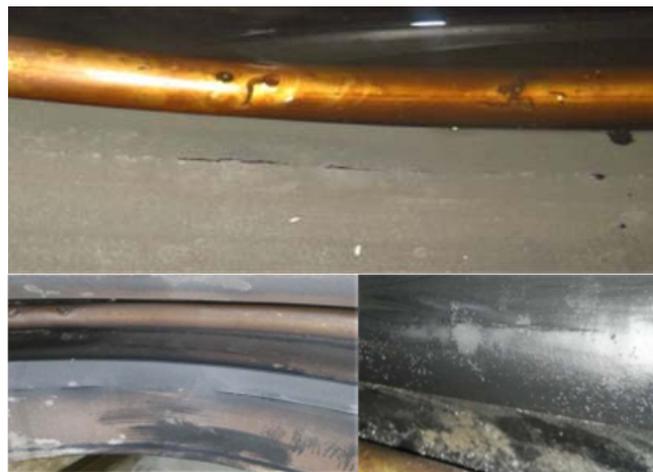
图4 现场缺陷现象

现场缺陷现象主要是橡胶膨胀节内层裂纹,中间合成纤维层以及外层橡胶无异常,内层裂纹集中出现在内层橡胶层的连接处,裂纹长度3mm-150mm不等,裂纹均是沿圆周方向直线分布,裂纹深度约2mm-3mm。因内层橡胶厚度约4mm-5mm,因此裂纹还未完全贯穿内层橡胶,现场未见工作介质泄漏问题。但如果未及时发现或者处理不及时,则随着裂纹逐渐扩展将会贯穿内层橡胶,一定时间后橡胶膨胀节将可能发生渗漏,且存在爆破的风险。

橡胶膨胀节内层为天然橡胶，具有良好的弹性、伸长率、耐腐蚀性，观察内层裂纹橡胶表面及形貌，裂纹较规则，无变硬、龟裂等老化特征。随机选取裂纹位置进行硬度测量，内层橡胶硬度最大值为 $62\text{HA}$ ，未达到厂家维修手册中要求的橡胶膨胀节强制更换的硬度标准 $80\text{HA}$ 。因此，分析橡胶老化不是膨胀节产品裂纹的原因。

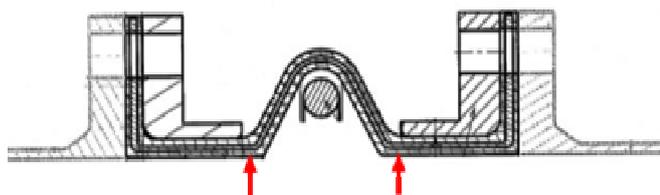
图6 橡胶膨胀节内层开裂位置

经与设备制造厂了解,该橡胶膨胀节为手工缠绕式生产工艺,其生产工艺流程如图5所示。内层橡胶、中间层纤维及外层橡胶均为一层一层手工缠绕,具体缠绕的层数根据其耐压等级确定。根据厂家反馈,因该型号橡胶膨胀节拱形较大,其内层橡胶不能完全由一整片橡胶缠绕,橡胶膨胀节拱形部分橡胶需粘贴至直管段一小部分,和直管段橡胶存在搭接。进一步与厂家沟通确认,橡胶膨胀节开裂位置刚好在拱形橡胶与直管段橡胶搭接位置,如图6箭头位置所示。因橡胶膨胀节运行过程中需补偿管道位移而频繁动作,长期运行过程中存在疲劳问题,而橡胶膨胀节内层搭接位置(如图6所示)处于应力集中点,在长期运行后疲劳导致开裂。

因缠绕时的内外层橡胶均为生胶,橡胶膨胀节缠绕完成后还需要进行硫化,生胶硫化后才具有一定的性能。理论上,即使内层橡胶存在搭接问题,硫化后也会完全融合到一起,和整片橡胶缠绕硫化后的性能应无差异。而产生裂纹的橡胶膨胀节的裂纹位置均在搭接位置,分析其搭接位置的橡胶硫化工艺可能存在一定问题。

根据产品设计选型、产品加工工艺、运行工况、老化等方面分析结果，分析导致橡胶膨胀节开裂的根本原因为厂家产品设计存在缺陷，橡胶膨胀节开裂位置内层橡胶存在搭接问题。同时，搭接位置的硫化问题以及部分橡胶膨胀节拉伸量已超过最大允许值，进一步促成了裂纹的产生。

与原国外厂家沟通进行工艺改进，优化橡胶膨胀节设计结构，使内层橡胶完全由一整块橡胶缠绕，避免存在搭接问题，减小应力集中。同时，进一步优化橡胶膨胀节硫化工艺，严格控制橡胶膨胀节硫化时间、温度和压力，确保橡胶性能稳定。
