# DCS 系统电源模块备用锂电池失效原因探究

中广核核电运营有限公司

## Exploration into the Failure Causes of Backup Lithium Batteries in DCS System Power Modules

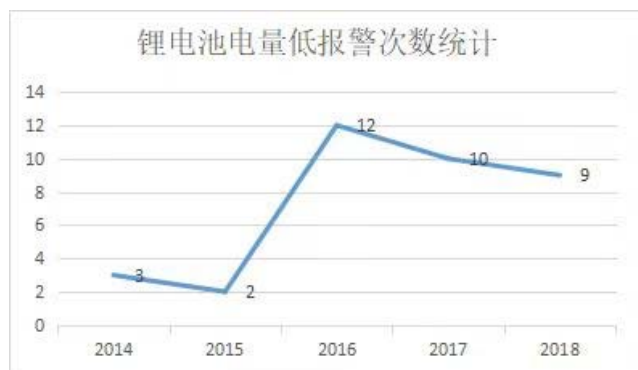
图1 锂电池电量低报警次数统计

近几年电池电量低报警次数统计情况,如图1所示。根据统计数据可知,2016年至2018年,年均出现10次报警,给主控室监盘带来很大困扰。
