# 浅谈 316 不锈钢与 45#钢的焊接工艺

**[摘要]** 316不锈钢与45#钢的焊接是异种钢材的焊接,在焊接过程中容易出现焊接裂纹等技术难题。为有效控制焊件的焊接裂纹,本文针对316不锈钢法兰与45#钢轴的焊接裂纹形成原因并对其进行分析与探讨,根据其工艺特点阐述其组装和焊接工艺及有效控制焊接裂纹的措施。

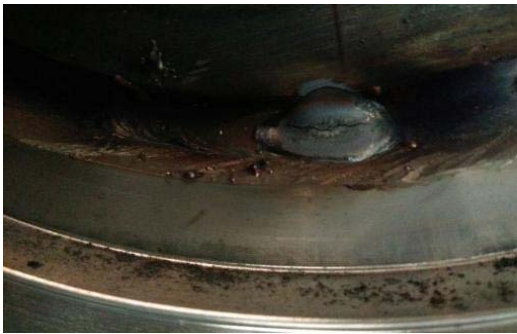
图1

以下是生产制造过程中对工件的拼装段焊、焊接过程出现的问题进行分析及描述。图1中可看出段焊长度约50mm-60mm,加固时出现了裂纹,中间点焊是出现裂纹后的再次补焊。316不锈钢法兰与45#钢轴的焊接选择二氧化碳气体保护焊焊接方法及308不锈钢实芯焊丝,首先得出焊接材料不符合两种钢材的焊接特点,其次是没有选择正确的焊接工艺。

针对316不锈钢法兰与45#钢轴的拼装段焊,对焊材的选用及焊接质量进行比对。焊接电流的范围选用100A-160A的焊接电流,并且对45#钢轴预热温度到200°C-300°C。采用J422酸性碳钢焊条、J507碱性碳钢焊条、309不锈钢焊条、309不锈钢实芯焊丝、309不锈钢药芯焊丝、316不锈钢实芯焊丝焊接,都出现了不同程度的热裂纹及冷裂纹。经过多次焊接对比,再集中分析、探讨并查阅相关资料,考虑到焊接裂纹的产生还受横向焊接应力、拘束度、冶金因素的影响,导致脱碳层的硬度、强度较低而出现裂纹。使用不同的焊接材料、焊接工艺方法试焊,最终选出正确的焊接材料和焊接工艺。最后采用316L不锈钢焊条进行焊接,在不预热及预热的情况下焊接过程中及焊后不再出现焊接

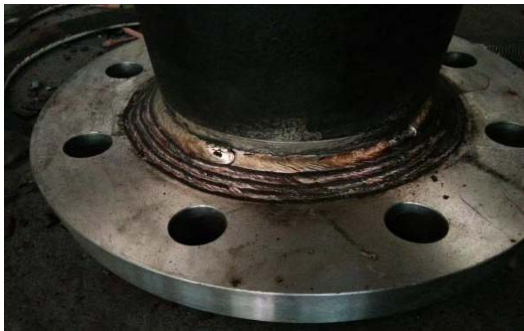
图2

热裂纹及焊后冷裂纹, 经过萤粉探伤及超声波探伤, 焊缝的质量合格率达到100%合格, 图2是采用316L不锈钢焊条进行焊接后的焊缝成型情况。

为了减少这些裂纹,保障316不锈钢与45#钢的焊接质量,焊接人员必须要根据实际情况,选择正确的焊接材料、焊接工艺,做好中间消除应力工作,合理调整和安排焊接顺序,做好焊接工作才能提高焊接效果,防止异种钢焊接出现裂纹,保障焊接质量。最终通过采用316L铬镍不锈钢焊条焊接成型良好,焊接时无裂纹出现,焊缝成型好飞溅减少,经探伤焊缝内外部无裂纹、夹渣等缺陷,焊缝质量合格率达100%,后续加工良好,提高生产效益,产品交付使用过程中达到了客户对产品的使用要求。
