# 大断面泥水盾构机穿越复杂地层引发地面塌陷风险分析与控制对策

**[摘要]** 针对某地铁区间大断面泥水盾构穿越复杂地层引发多起塌陷事故,本文结合工程实例,分析致灾原因,归纳地勘偏差、粉砂不良性、复合地层扰动、漂石积仓、泥浆系统失效等诱因,并提出相应控制对策,为类似工程提供技术参考。

## Risk Analysis and Control Measures for Ground Collapse Induced by Large-Diameter Slurry Shield Tunneling through Complex Strata

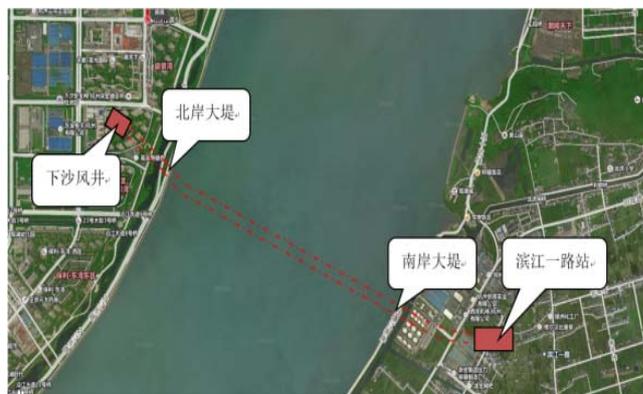
图1 区间地理位置示意图

本研究工程为某地铁区间大直径泥水盾构隧道,采用泥水平衡盾构法穿越钱塘江,施工风险等级较高。隧道外径11.3m,内径10.3m,管片壁厚0.5m,单环宽2.0m,总长约2966m,累计推进1483环。线路整体呈东南-西北走向,依次下穿沿江河道、钱塘

江主河床、江底输油管线、厂房与住宅建筑群,并最终抵达南阳油库北侧,如图1所示。

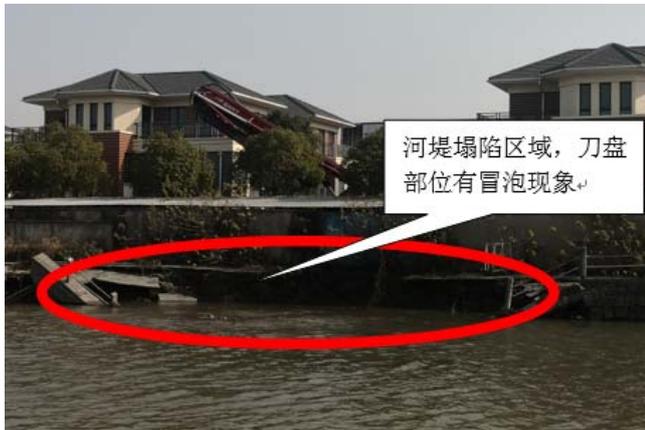
图2 赭山湾河南河堤塌陷

2019年12月11日上午7点, 施工人员巡视发现赭山湾河南岸河堤出现沉降, 至9点塌陷范围扩展至约10m, 如图2所示。现场盾构刀盘部位冒气明显, 盾尾亦有气体逸出, 隧道内部暂未发现结构异常。塌陷部位对应盾构推进至第1132~1133环, 距刀盘前方约6.7m, 初判为掌子面扰动引发地层失稳所致。

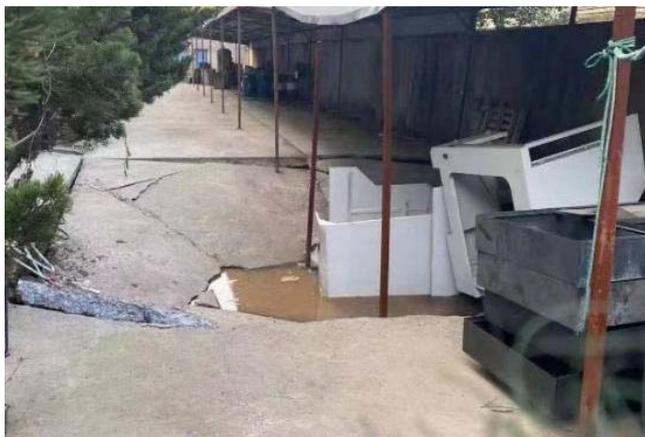
图3 厂区内地面塌陷

2020年3月8日盾构推进至第1212环时, 刀盘因卡阻无法启动, 伴随出现泥浆管路堵塞与设备故障。多次强制启动过程中, 造成车间地面剧烈沉降, 厂房立柱明显下沉, 墙体结构再次开

裂, (见图3)。事故持续近两个月, 直至4月2日恢复; 但推进一环后刀盘再次受困, 最终于4月30日完成有效修复。

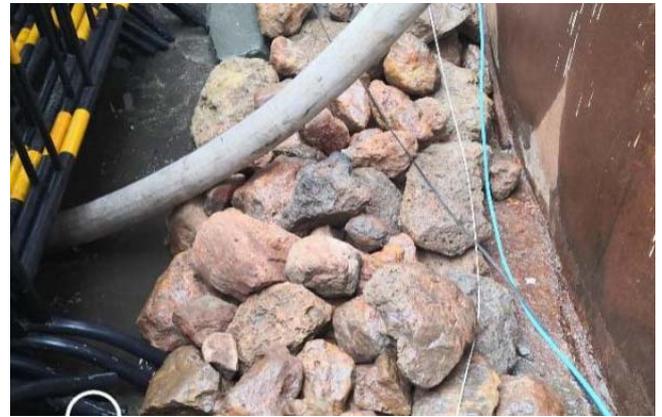
图4 巡检过程中发现有大量砾石排出

盾构施工过程中发现大量粒径超过30 cm的漂石(见图4), 实际情况与地勘报告存在明显出入。主要原因在于粉质黏土强度较低, 难以抵抗钻杆冲击力, 致使大粒径砾石在钻探中被挤压偏移, 未能准确探测。同时, 钻杆直径较小, 仅能识别小粒径砾石, 进一步降低了地勘精度, 导致地层复杂性被低估。该偏差直接影响盾构掘进参数设置与施工风险评估, 需引起重视。

地勘报告未准确反映大粒径砾石, 主要因粉质黏土强度不足, 钻探时砾石被挤压偏移, 导致结果失真。建议建立“加固—精探”机制: 初勘识别含砾层后, 对高含量区域注浆加固, 再行精探获取真实粒径数据, 据此优化掘进参数, 有效规避施工风险。

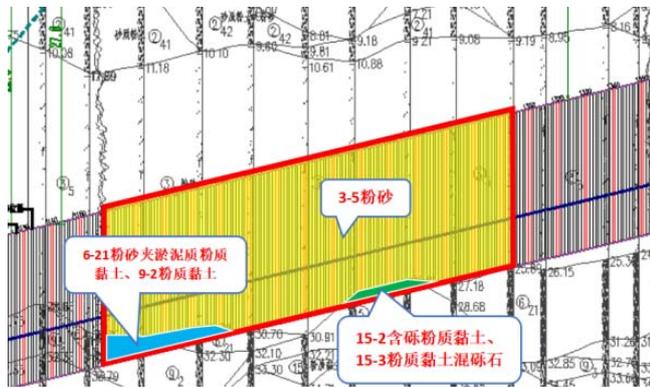
图5 下穿区域局部纵断面图

如图5所示, 该区间塌陷区域掌子面为上部粉砂与下部粉质

黏土复合地层,二者自稳性差异显著。粉砂层稳定性差,需快速掘进以降低扰动;而粉质黏土粘结力强、推进缓慢,渣土强度高。实际施工中推进速度仅约10 mm/min,虽适应黏土特性,却加剧对粉砂层扰动。在高推力、大扭矩、低速推进的综合作用下,粉砂层失稳涌入,诱发地表塌陷,反映出复合地层中施工参数需兼顾上下层特性,精准协调控制至关重要。

针对复合地层上下部地质特性差异大、施工响应不一致的问题,应采取差异化控制策略。上部粉砂透水性强、自稳性差,需快速掘进以降低扰动;下部粉质黏土稳定性好但阻力大,推进减缓易致推力、扭矩升高,加剧对上部的扰动,引发差挖与塌陷。施工中应在确保设备稳定的前提下,适当提高掘进速度,优化推进参数与泥浆支护效果,减少停机时长,实现上下地层协调,确保风险可控。

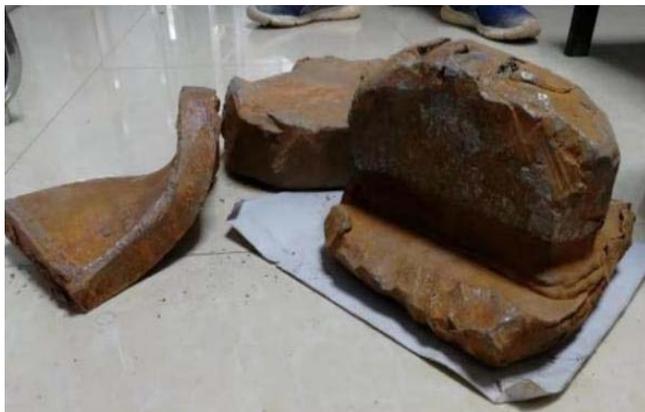
图6 刀具损耗情况

在盾构穿越粉质黏土地层过程中,频繁出现大粒径漂石堆积于泥水仓内,泥浆难以有效携带排出,造成严重积仓现象。漂石堆积显著提高盾构推进所需总推力和刀盘扭矩,降低施工效率,同时导致刀具受力异常、加剧磨损,实测中多次发现刀具碎裂、扭曲(见图6)。漂石积仓已成为影响设备稳定运行、诱发掘进中断与地表塌陷的关键风险源,需引起高度重视。

有效排出漂石是防止泥水仓积石的关键。大粒径漂石需依靠碎石机破碎后随泥浆系统排出,因此保障碎石机正常运行至

关重要。实际施工中,塌陷区段曾因碎石机失效导致漂石无法处理,积仓风险显著上升。为此,应加强碎石机运行监测与日常维护,落实“化大为小”控制原则,确保盾构连续掘进,降低设备失效引发的施工中断与塌陷风险。

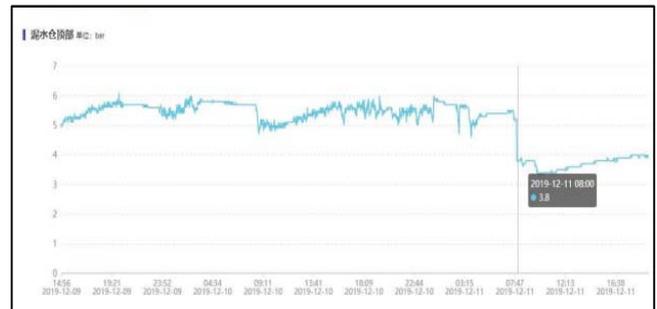
图7 泥水仓顶部仓压变化情况

盾构掘进过程中,泥浆循环管路多次发生堵塞甚至爆管,造成泥浆回流、泥水仓液位骤降、仓压突变,成为诱发地表塌陷的重要因素之一(见图7)。主要原因包括:

- ①地层因素:高粘性粉质黏土易附着管壁,形成淤堵;
- ②渣土沉积:泥浆停流后大粒径砂石沉积未排净,易堵塞管道;
- ③管网压力不足:近3 km长距离掘进导致循环压力下降,携渣能力减弱;
- ④泥浆性能劣化:富水层导致浆液流失与稀释,影响其支撑与裹渣功能;
- ⑤设备故障:逆止阀启闭失效,破坏掌子面压力平衡,增加塌陷风险。

为防止盾构施工中泥浆管路堵塞,应从流量提升、性能稳定、沉积控制及设备维护多措并举。在长距离输送系统中增设中继泵以提升循环能力,加强泥浆比重与黏度监测,确保携渣与支护效果;推进单环后延时停机,彻底清排渣土,避免沉积堵管;同时强化设备养护,确保逆止阀、泵体等关键部件高效运行,有效降低爆管与堵塞风险,保障盾构施工连续安全推进。
