# 核心筒钢板墙超长焊缝质量控制关键技术

中建海峡建设发展有限公司

## The key technology of quality control for super long weld of core tube steel plate wall

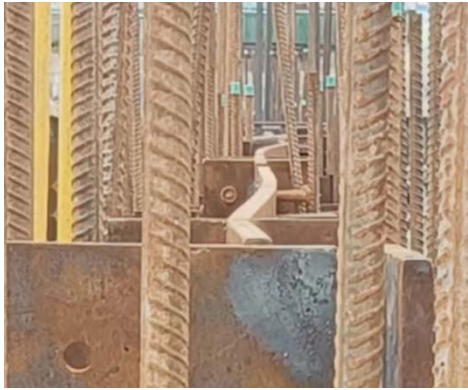
图3-1 钢板墙焊接挠曲变形缺陷图

再对1m以上长焊缝进行二次封层统计,得出焊接挠曲变形

发生频次占总频次的80.3%，远高于其他质量缺陷，核心筒钢板墙焊缝质量的主要质量缺陷形式。

根据钢结构工程施工质量验收标准(GB 50205-2020) 10.6.2 条规定，钢板墙平面外挠曲允许偏差为 $l/250+10$ ，且不大于30.0(1为该钢板墙平面的长度)，是钢板墙焊接安装质量的主控项目。结合本项目实际情况，将焊接合格目标设置为91%。

采取上述措施控制钢板墙焊缝挠曲变形后,小组将活动后调查的钢板墙焊接变形问题情况进行分层统计:最终得到在1m以上的焊缝中钢板墙质量缺陷总频数由56降至14;而其中焊接挠曲变形的频数已从45降至3,主要症结频率占比从80.3%降至

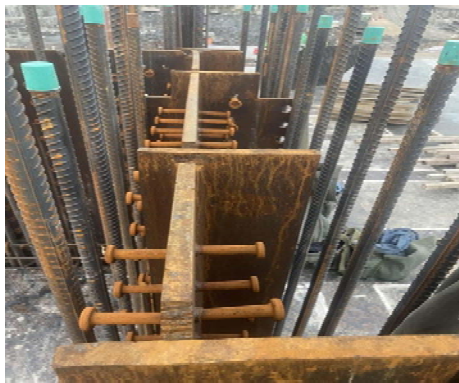
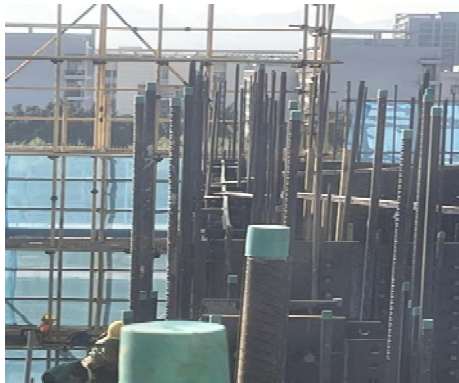
图5.3-1 活动后钢板墙施工效果

(2)将“先两边后中间”“先竖后横”焊缝焊接顺序编入钢板墙焊接技术方案中,使用BIM技术进行三维交底,现场严格按照优化后顺序焊接。经跟踪记录,100%的焊缝按照优化后的焊接顺序施工,满足对策目标要求。

最终也对2~4层核心筒钢板墙超长焊缝焊接一次合格率进行检验验收,累计抽查300个点出现不合格点22处,施工合格率达到92.6%,较活动目标值91%高出1.6个百分点,完成预期设定目标。本次质量活动后,钢板墙焊缝质量良好,钢板墙焊后平整顺直,变形量小,工序交接、隐蔽工程均顺利完成验收。
