配电柜触头故障导致用电负荷跳闸分析及改进

中广核核电运营有限公司

Analysis and improvement of power load tripping caused by contact failure in distribution cabinet

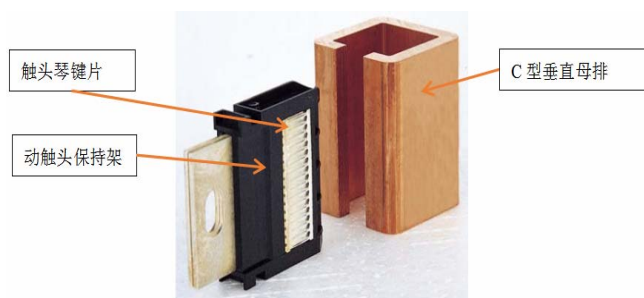
图1 抽屉式动触头与C型垂直母排

本事件中的配电盘是某公司成熟产品,应用广泛。其抽屉动触头采用铍铜合金与银质弹性叠片叠加,琴键式结构。铍铜合金抗压能力及弹性性能优良,与C形垂直母排接触可靠(见图1)。银质弹性叠片有良好导电性能,保证了触头与垂直母排的接触面积。抽屉的抽出式机构有导轨及导向装置,且一次主触头有一定范围的活动余量,使得抽屉抽拉灵活、轻便,触头接触紧密,触头通断可靠、准确。

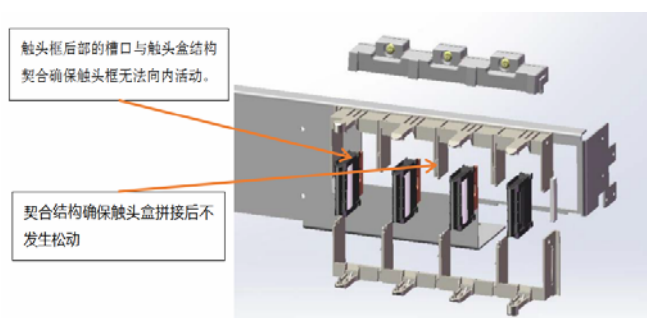
图2 抽屉触头系统结构示意图

抽屉的触头系统由动触头本体、触头保持架、触头琴键片组成,再通过保持架与触头框的契合结构、定位销、焊接来组成整个动触头系统。详细结构示意图如下图2。触头盒与触头框均有一定活动裕度,抽屉插入时能够自适应槽口位置;触头

盒与触头框前端有引导角,保证触头能够顺畅插入C型排槽口。当抽屉插入时触头盒能够保护触头框不受垂直排或绝缘挡板的撞击。
