# 某核电站橡胶膨胀节缺陷原因分析及处理

中广核核电运营有限公司

**[摘要]** 某核电站大修时检查重要厂用水系统橡胶膨胀节发现多个橡胶膨胀节的内表面存在不同程度的裂纹现象,影响系统的安全稳定运行。针对裂纹问题,本文从产品设计选型、产品加工工艺、运行工况、老化等方面进行原因分析,分析产生裂纹的根本原因为产品设计存在橡胶搭接缺陷,同时部分橡胶膨胀节使用过程中实际拉伸量已超过最大允许值促成其缺陷的产生。在缺陷原因分析的基础上,提出了改进建议。

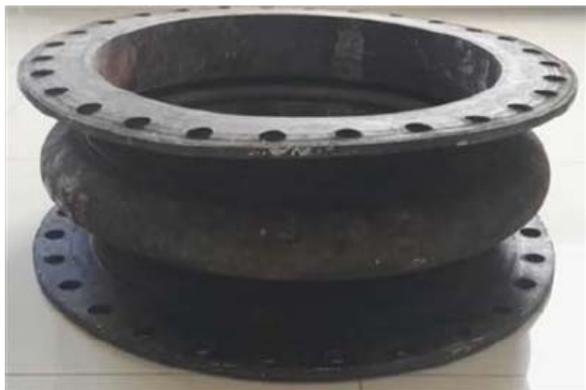
图2 橡胶膨胀节实物

裂纹的橡胶膨胀节为国外厂家生产,其设计中间为合成纤维加强层,内外层为橡胶,通过硫化使内外层橡胶和中间纤维加强层粘结到一起。内层橡胶主要起密封及防腐作用,防止工作介质泄漏,并具有一定的耐腐蚀能力,中间纤维加强层主要起承受压力的作用,保障橡胶膨胀节不爆破,外层主要起保护作用,保护橡胶膨胀节不受外部水、灰尘等的侵蚀<sup>[4]</sup>。缺陷的橡胶膨胀节型号是DN700,结构设计由橡胶本体及两端金属压板组成。橡胶膨胀节设计结构如图3所示。

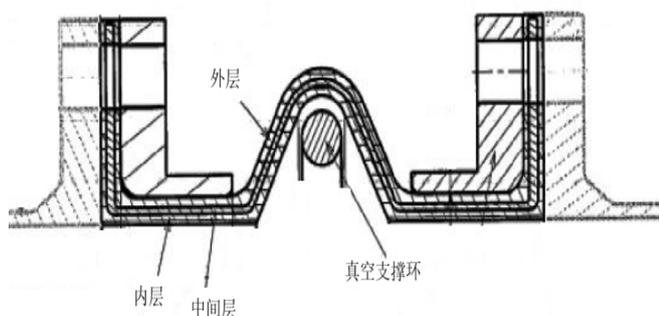
图3 橡胶膨胀节结构

内层主要材料为天然橡胶,其弹性大,伸缩强度高,抗撕裂性和电绝缘性及耐磨性耐旱性能良好,各方面综合性能优于合成橡胶<sup>[3]</sup>,耐海水冲刷和具备防腐功能。中间层主要材料为粘胶纤维,主要提供膨胀节的强度功能,外层主要材料为氯丁橡胶,具有优良抗氧化、抗臭氧性以及耐油、耐酸碱、耐溶剂的特性,最大程度的保障恶劣环境下内层粘胶纤维的可用性。

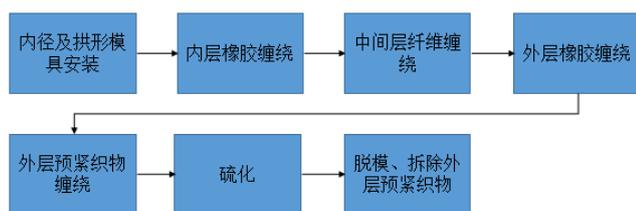
图5 橡胶膨胀节生产工艺流程图

经与设备制造厂了解,该橡胶膨胀节为手工缠绕式生产工艺,其生产工艺流程如图5所示。内层橡胶、中间层纤维及外层橡胶均为一层一层手工缠绕,具体缠绕的层数根据其耐压等级确定。根据厂家反馈,因该型号橡胶膨胀节拱形较大,其内层橡胶不能完全由一整片橡胶缠绕,橡胶膨胀节拱形部分橡胶需粘贴至直管段一小部分,和直管段橡胶存在搭接。进一步与厂家沟通确认,橡胶膨胀节开裂位置刚好在拱形橡胶与直管段橡胶搭接位置,如图6箭头位置所示。因橡胶膨胀节运行过程中需补偿管道位移而频繁动作,长期运行过程中存在疲劳问题,而橡胶膨胀节内层搭接位置(如图6所示)处于应力集中点,在长期运行后疲劳导致开裂。

因缠绕时的内外层橡胶均为生胶,橡胶膨胀节缠绕完成后还需要进行硫化,生胶硫化后才具有一定的性能。理论上,即使内层橡胶存在搭接问题,硫化后也会完全融合到一起,和整片橡胶缠绕硫化后的性能应无差异。而产生裂纹的橡胶膨胀节的裂纹位置均在搭接位置,分析其搭接位置的橡胶硫化工艺可能存在一定问题。
