# 二甲苯装置爆炸着火重大事故分析及对策

中国石油辽阳石化分公司芳烃厂

**[摘要]** 二甲苯装置在生产过程中存在火灾、爆炸的危险有害因素。其生产操作中如工艺过程控制不当及各种原因引起的物料泄漏都有引发火灾、爆炸的可能。2015年4月6日,腾龙芳烃二甲苯装置发生爆炸着火重大事故。事故后,国家安全监管总局召开动员会,部署对全国所有对二甲苯生产企业开展安全专项检查。深刻吸取福建漳州腾龙芳烃(漳州)有限公司着火事故教训,对事故进行全面分析并结合本装置实际情况做出防范措施。从爆炸火灾事故现场处置措施、隐患排查、工艺安全及应急管理等方面对装置的火灾爆炸危险及预防控制措施进行了论述。

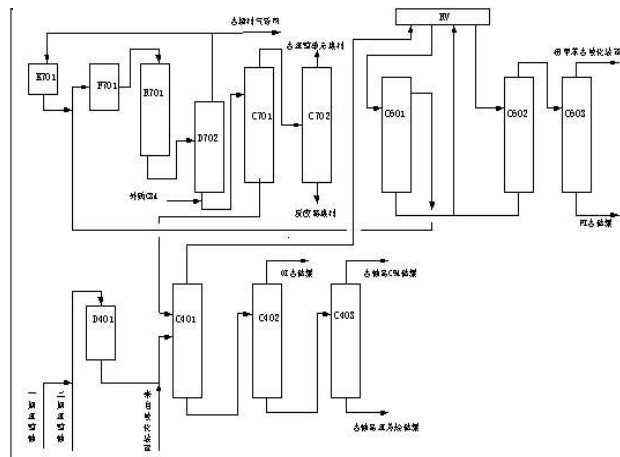
图 1 辽阳石化分公司 28 万吨/年 PX 装置工艺流程图

辽阳石化分公司 25 万吨/年 PX 芳烃联合装置于 1996 年建成投产,以加氢裂化重石脑油为原料,生产对二甲苯、邻二甲苯、苯等芳烃产品,同时副产含氢气体。该联合装置包括预加氢、连续重整、芳烃抽提、芳烃分馏、歧化、吸附分离、异构化等七套装置,其中连续重整采用 UOP 第二代连续重整工艺技术,歧化采用 UOP Tatoray 工艺技术及 TA-4 专利催化剂,异构化采用 UOP Isomar 工艺技术及 I-100 脱烷基催化剂,吸附分离采用 UOP Parex 工艺技术及 ADS-27 吸附剂。1999 年,异构化装置催化剂由原设计时的 I-100 更换为 I-300,该催化剂仍为乙苯脱烷基型催化剂;2009 年,异构化装置催化剂更换为中国石油石油化工研究院的乙苯转化类型催化剂 PAI-01,同年,吸附剂由原设计的 ADS-27 更换为 ADS-37,并更换吸附塔格栅。2018 年,二甲苯异构化催化剂更换为乙苯脱烷基催化剂,吸附剂由 ADS-37 升级为 ADS-41P。并通过 PX 装置的局部改造,消除二甲苯回路的瓶颈,使 PX 产量达到 28 万吨/年,装置总运行时间 8400 小时/年。装置工艺流程图见图 1。
