## STEP 系列燃料组件未装配的上管座工艺改进研究

佘桂锋 张艺程 中广核铀业发展有限公司 DOI:10.12238/etd.v6i4.15453

[摘 要] 本研究阐述了原先STEP系列燃料组件中上管座部件的单元件未装配的上管座制造工艺以及 待改进的方向,并提出了改进思路,按照改进思路设计了工艺试验试样以及专用的焊接工装,进行了工艺 试验。结果显示:焊接工装可有效解决管座圆弧较薄处熔穿出现黑色氧化物的问题,增加框板与连接板 厚度预留量能解决由于热变形量过大导致的尺寸不合格的问题。

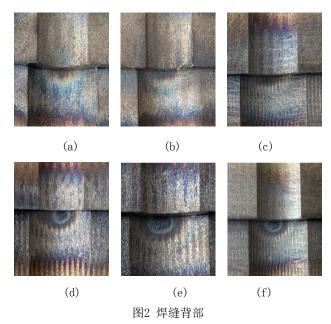
焊接完成后观察焊缝背面,发现仅3组未使用垫块的试样在 圆弧处出现了黑色氧化产物,如图2所示,这是由于焊接过程中 试样背部无惰性气保护, 过热甚至熔融态的金属会与空气中的氧气剧烈反应, 最终形成黑色氧化物附着在焊缝背部, 这种氧化物的存在是不允许的, 它不仅会影响焊缝的机械和抗腐蚀性能, 甚至影响反应堆内安全。而紧贴在圆弧处的垫块不仅可以有效地隔绝过热金属与空气直接接触, 也可以一定程度的加快散热, 控制圆弧区的熔深。

(a、序号1,b、序号2,c、序号3,d、序号4,e、序号5,f、序号6)

序号	峰值电流	基值电流	焊接速度	是否使用垫块
1	190A	50A	0.12m/min	是
2	190A	50A	0.12m/min	是
3	190A	50A	0.12m/min	是
4	190A	50A	0.12m/min	否
5	190A	50A	0.12m/min	否
6	190A	50A	0.12m/min	否

综上, 圆弧处背部增加垫块可以有效解决焊缝背部易熔透导致黑色氧化物产生的问题。
