TRM53.4 立磨辊套断裂与表面磨损的修复

李牛牛 李祥铭 崔小龙 王贵明 李波
米脂冀东水泥有限公司 陕西 榆林 718100
DOI:10.12238/etd.v3i6.5747

Repair of TRM53.4 Vertical Mill Roll Sleeve Fracture and Surface Wear

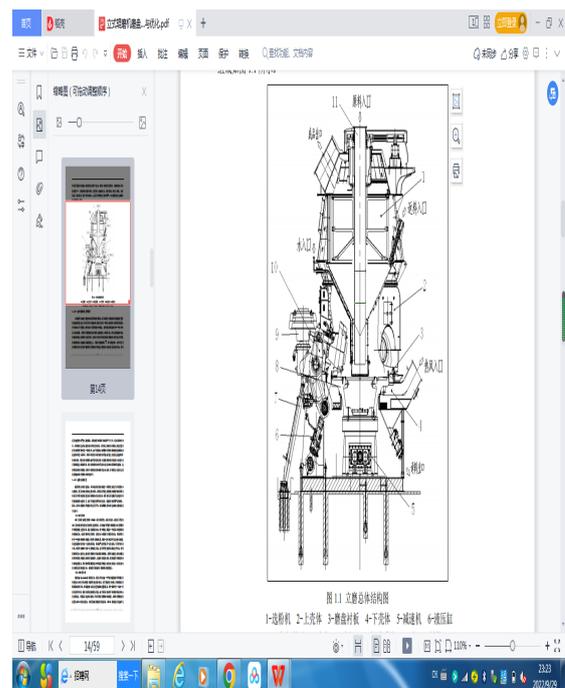
立磨机结构组成示意图

1-选粉机 2-上壳体 3-磨盘衬板 4-下壳体 5-减速机 6-液压系统 7-卸辊装置 8-磨盘装置 9-磨辊装置 10-摇臂装置 11-下料管

TRM53.4 立磨机主要结构包括:分离器、磨盘装置、磨辊装置、摇臂装置、液压加压系统、壳体、粗粉分离装置、传动装置等部分组成,包含以下特点:一是磨辊与磨盘间设有调节缓冲装置,以减缓磨机振动的激振力;二是磨机底座与支撑结构间受力点分布均衡,提升动载荷承压能力^[1];三是采取气-液弹簧加压装置,有效降低辊压波动。四是磨辊具
