# 办公楼智能化系统改造项目关键点探究

肖炜

上海电信工程有限公司

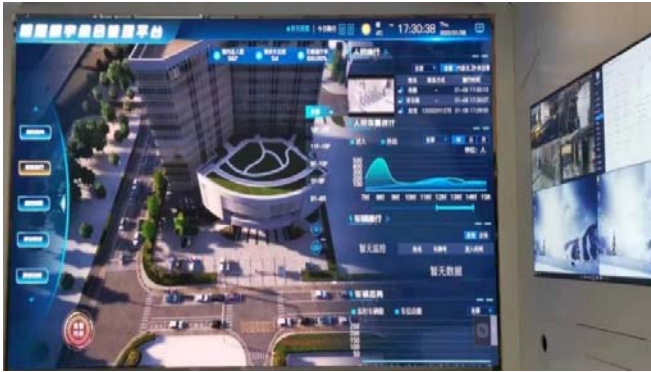
第六, 在BIM大屏, 展示车辆位置信息, 通过固定车位和临时车位便于在大屏上展示车辆位置和遮挡车位等信息, 方便计算车位极限容量, 实现快速停车、挪车等功能。具体如图1所示。

图1 车位BIM大屏展示实际效果图

第三，通过视频探测器获取当前车位信息，当车位信息发生变化时（车辆入车位、出车位、被遮挡、遮挡他人、遮挡车位等）发送信息到云服务器或者本地服务器。车位信息：车位编号、车位属性（字母车位、固定车位、临时车位）、当前状态（空车位、已占用、被遮挡）；
