榆中8·7山洪灾害分析及对地震救援工作的启示

甘肃省地震局

Analysis of the August 7th Mountain Flood Disaster in Yuzhong and Its Implications for Earthquake Rescue Work

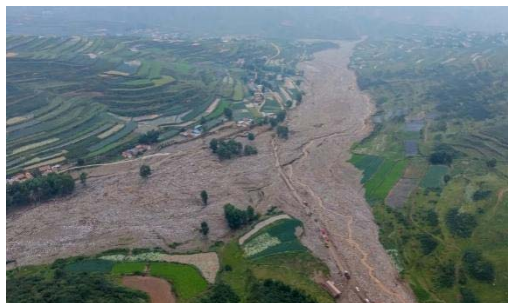
图1 榆中县马坡乡马莲滩村拍摄的山洪灾害现场

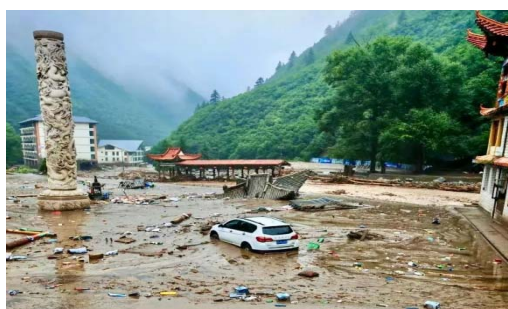
图2 山洪过后的兴隆山风景区
