# 火力发电厂汽轮发电机组轴承振动大原因分析及处理

贵州黔西中水发电有限公司

## Analysis and treatment of bearing vibration in steam turbine generator set of thermal power plant

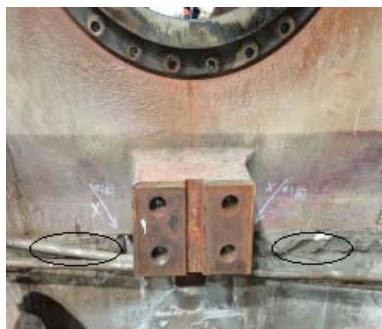
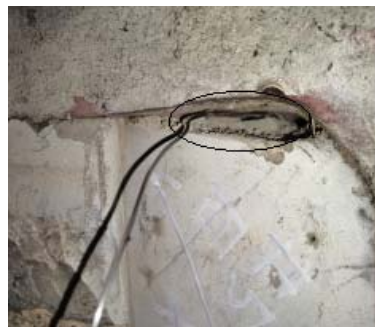
某厂上汽西门子660MW机组#4轴承由于轴承座台板与水泥基础之间存在间隙, 轴承座基础稳定性差, 导致汽轮机运行中轴向振动最高达到22.3mm/s, #4轴承轴向振动严重超标。轴承座台板松脱导致汽轮机振动增大的原因分析如下:

1.5.1 支撑刚度下降。轴承座台板松脱后, 轴承座与基础间的接触刚度降低, 导致轴承系统整体支撑刚度不足。这会放大转子的不平衡响应, 使轴系临界转速降低, 易引发共振, 造成振动幅值异常升高。

1.5.2 轴系对中破坏。松脱的台板使轴承座发生位移, 导致转子中心线偏离设计对中状态。轴系各支撑点受力重新分布, 产生附加弯矩和剪切力, 诱发工频振动(1X)及倍频振动(2X)增大。

1.5.3 油膜稳定性劣化。轴承座松动可能改变轴瓦与转子间的间隙分布, 破坏油膜压力场的均匀性。易引发油膜振荡(半频振动)或轴瓦自激振动, 表现为振动频谱中出现低频(约0.5X)成分。

1.5.4 动态载荷耦合。松脱部位在运行中产生间歇性碰撞摩擦, 引入高频冲击振动。同时可能激发基础框架的固有频率, 形成多源振动耦合效应, 导致振动频谱复杂化。

图一轴承座台板与基础接触面存在间隙、脱空

2.5.1 机组预埋钢板钻孔。在轴承箱底部, 从基础中间范围朝两边分散钻孔(孔径 $\Phi 12 \sim \Phi 16$ ), 用内窥镜伸入钢板与混凝土基础间观察空鼓范围及高度, 根据空鼓范围确定钻孔数量及钻孔位置。

2.5.2 基层吹扫。采用空压机高压空气对注胶口吹入空气, 确保各个注胶口及出胶口连通, 并清除空鼓内的灰尘。

2.5.3 封闭裂缝。采用WEP-I速凝型密封胶, 沿裂缝表面涂刮, 将钢板四周封堵起来, 埋设灌胶管和出气管。

2.5.4注胶。按每隔20~30cm距离灌注型结构胶,采用高压注浆机注入钢板内,压力为0.2~0.6MPa,顺序从下到上。实时确认注入状态,如结构胶不足可补充再继续注入。

2.5.5保养固化。待注入轴承座底部空鼓部位的WSJ-II灌注型结构胶经48—72小时保养固化,结构胶固化后敲掉底座及堵头。

通过对轴承座台板与基础之间的间隙进行注胶加固,某厂上汽西门子660MW机组#4轴承轴向振动由22.3mm/s下降至9.2mm/s,消除了汽轮机组轴承振动严重超标问题。

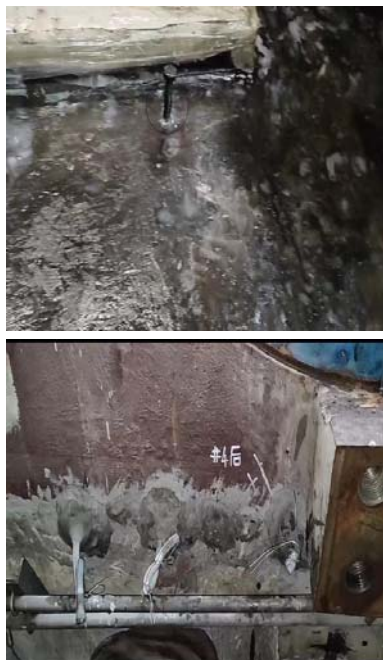
图二轴承座台板与基础注胶孔和出胶孔
