山区沥青混凝土路面纵横向裂缝修补技术

中交一公局集团有限公司

Repair technology of longitudinal and transverse cracks in asphalt concrete pavement in mountainous areas

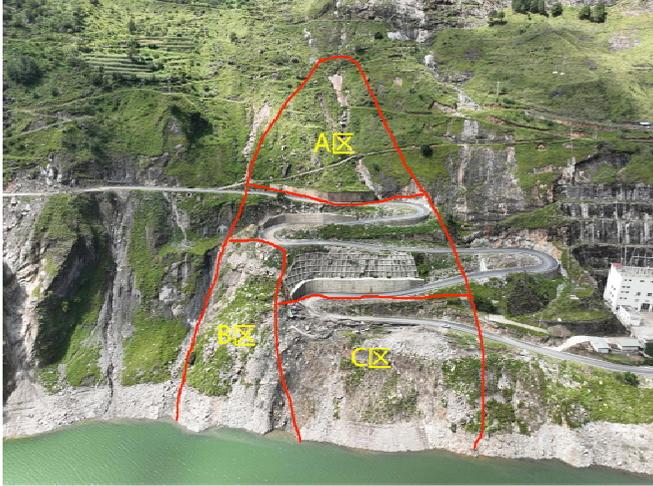
图1 滑坡区域示意图

山区地质条件复杂,滑坡地段尤为显著。以西南山区某公路滑坡地段为例,该滑坡地段堆积体斜坡前缘紧邻水系支流,地表覆盖有厚度不一的崩坡积碎石,堆积体特征复杂。在多次强降雨后,虽未见整体滑移,但局部地段已出现路基沉降和路面开裂现象。这是由于堆积体在降雨后饱水,其内部结构和稳定性发生变化,导致地基不均匀沉降。不均匀沉降易引发纵向裂缝,当地基沿道路纵向产生较大的沉降差时,路面就会因无法承受这种差异变形而出现纵向裂缝。同时,横向裂缝也可能因地基局部的不均匀沉降导致路面横向拉应力过大而产生。滑坡区域如图1所示,

该段滑坡区域被初步分为A、B、C三个区域,各区域堆积体厚度、体积及影响范围均有所不同,其中A区体积最大,约12.2万方,C区次之,约8.4万方,B区相对较小,但也有4.2万方。滑坡发生的原因主要为连续强降雨导致土壤饱和,加之地质构造复杂,岩石破碎,使得山体整体稳定性降低,易发生滑坡。
