# 老旧小区燃气管网改造工程的设计要点探讨

重庆燃气设计研究院有限责任公司

**[摘要]** 老旧小区燃气管道改造工程在消除重大安全隐患、提升居民生活品质等方面可以发挥重要作用。文章主要以某老旧小区燃气管网改造工程为例,分别站在前期勘察、管材选型、管网布局以及安全设施等多个角度,针对老旧小区燃气管网改造的核心设计要点作出深入分析,旨在为同类工程提高设计水平提供可靠参考。

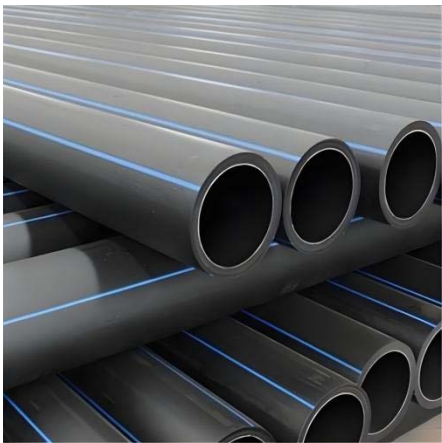
图1 PE100级聚乙烯管

案例项目的庭院主管全部采用PE100级聚乙烯管(如图1),需确保满足现行有关标准与规范,管径主要包括DN110以及DN160两种规格,压力等级设定为0.4MPa。其中PE100级材料实际最小

要求强度(MRS)必须达到10.0MPa,氧化诱导时间(OIT)需达到30分钟以上,抗慢速裂纹增长性能需确保明显优于传统管材,主要用于高负荷输气场景。
